NOTA TECNICA

VALORACIÓN DE LAS CONDICIONES DE ESTABILIDAD DEL TERRAPLEN DE ACCESO A “EL
MASET” EN MASQUEFA (BARCELONA)

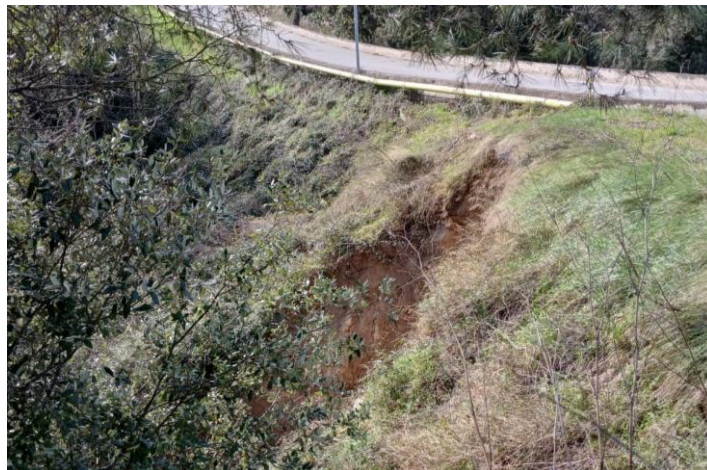
Imagen 1. Vista de una rotura en el lateral este del terraplén.

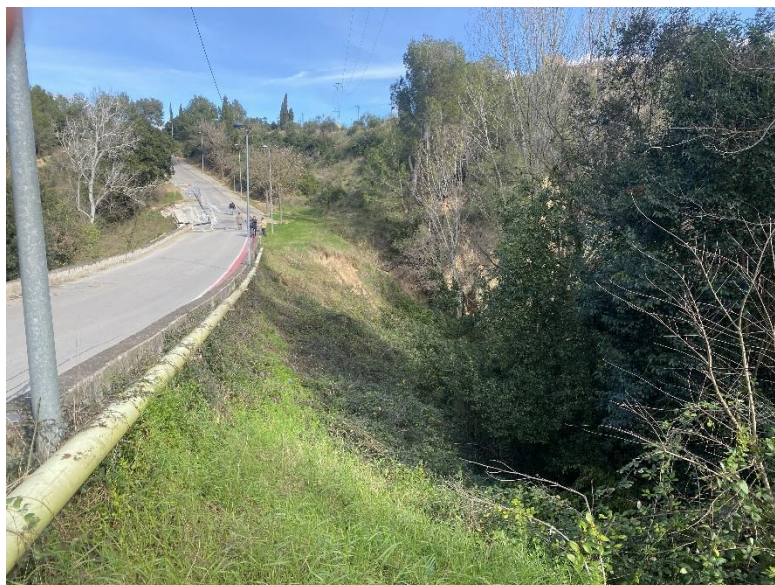
Imagen 2. Vista de la coronación del talud este mirando hacia el norte. Se observa el escarpe de coronación de los deslizamientos previos y la elevada pendiente de las tierras junto al pretel.

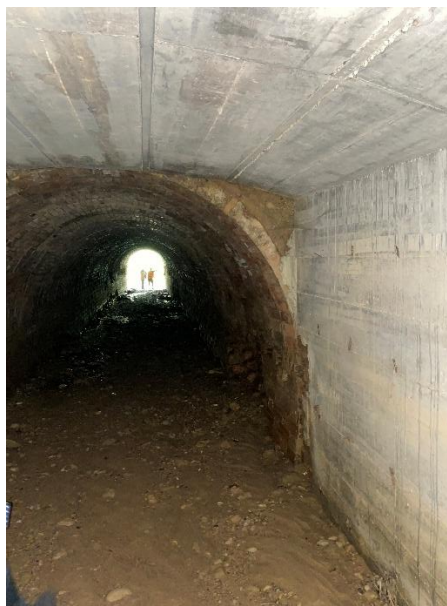
Imagen 4. Vista de la obra de la galería inferior de fábrica en el entronque con la ampliación de hormigón.

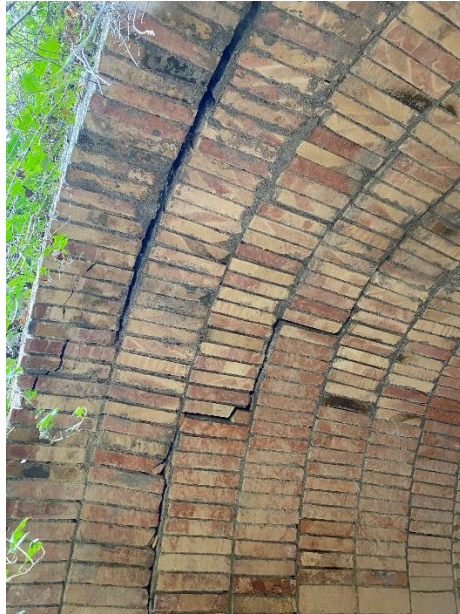
Imagen 5. Estado previo al derrumbe de la sección de emboquille de la galería de drenaje.

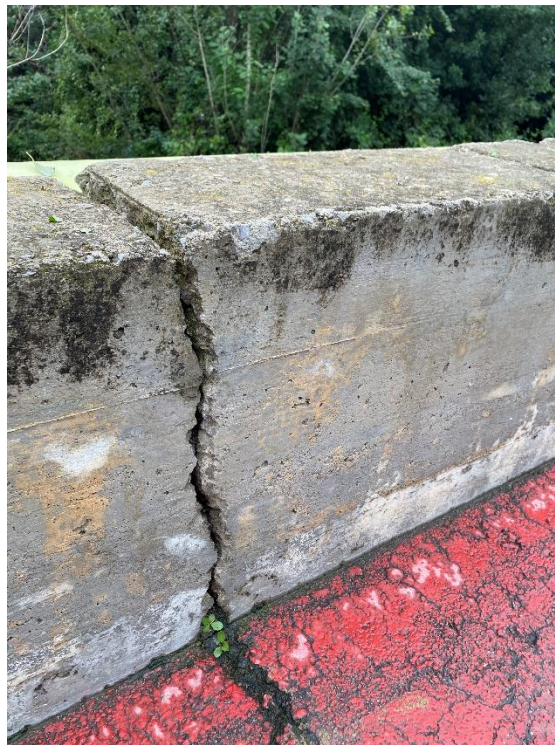
Imagen 9. Vista de pretil y losa fracturado.

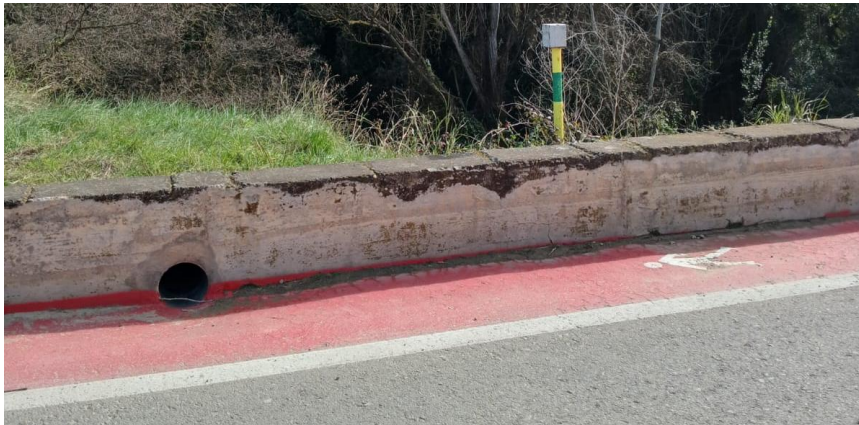
Imagen 10. Perforación lateral en el pretel para evacuación de agua acumulada.

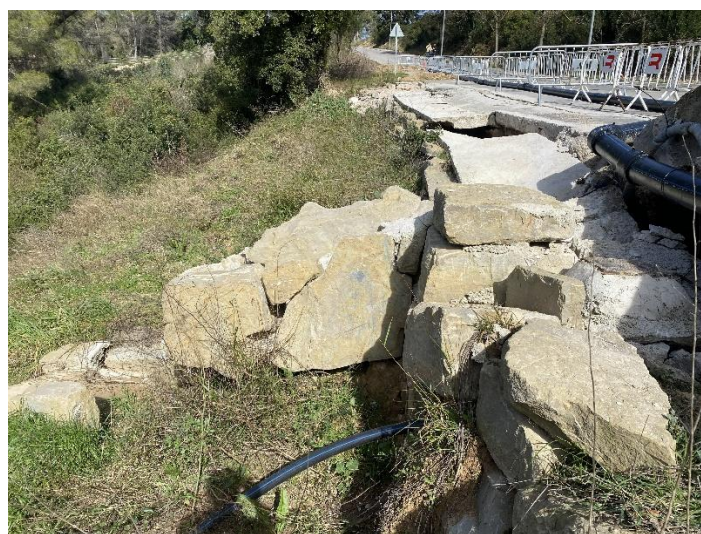
Imagen 11. Deslizamiento y rotura de la reparación en el estribo de lateral noroeste

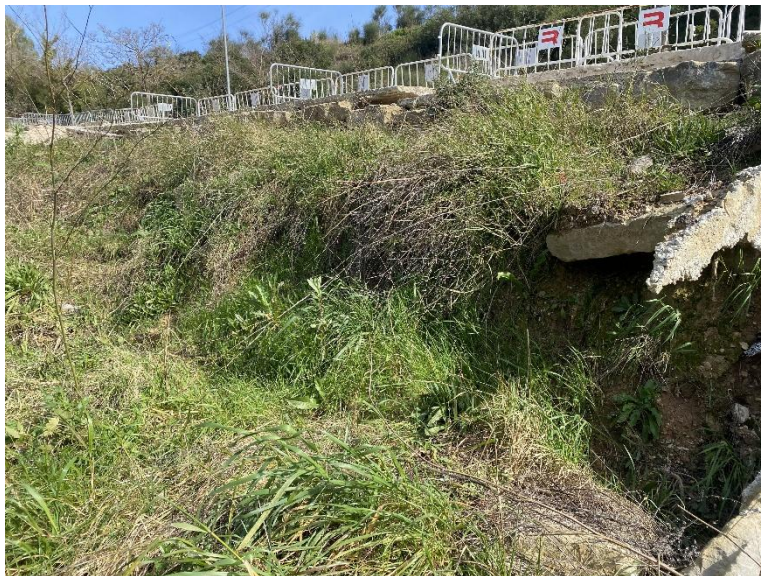
Imagen 12. Vista de uno de los escarpes de deslizamiento en el estribo noroeste del terraplén.
