## **Ampliació de l'Estudi per a la Identificació de Riscos Geològics de Masquefa (Anoia).**

**Codi:** AP-0043/24

Desembre 2024

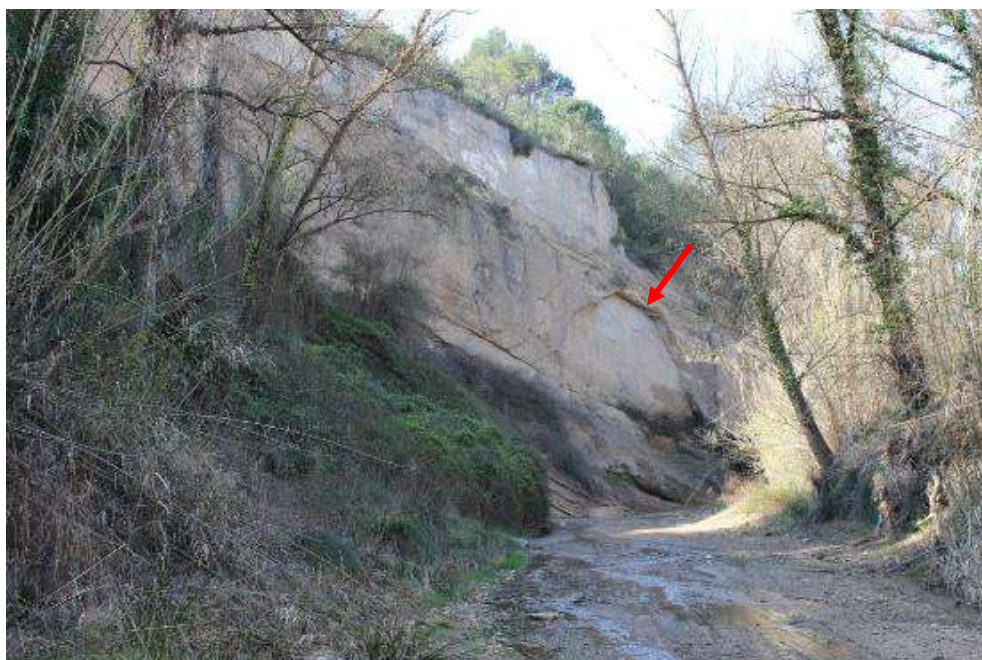
A les àrees A i B s'hi han desenvolupat escarpaments superiors als 25 m coronats per un potent nivell de gresos i conglomerats i amb un tram d'alternances amb predomini de lutites a la base que lateralment s'enfila vessant amunt. Mentre que l'escarpament de l'àrea C està constituït per alternances de gresos i lutites. En el paquet de gresos i conglomerats es reconeixen abundants cicatrius de desprendiments recents (fotografia 1 i fotografia 2). A l'àrea C i als trams lutífics de les àrees A i B es reconeixen indicis d'esllavissades, que amb el pas del temps han tingut com a conseqüència el retrocés i la suavització del vessant. En el cas de l'àrea C, s'identifica clarament un desprendiment d'una massa d'alguns metres cúbics i una important deformació d'una escullera a causa d'un moviment del terreny (fotografia 4 i fotografia 5).

*Fotografia 1: Escarpament en roca dura a l'àrea A amb cicatrius de desprendiments recents a la riera de Masquefa.*

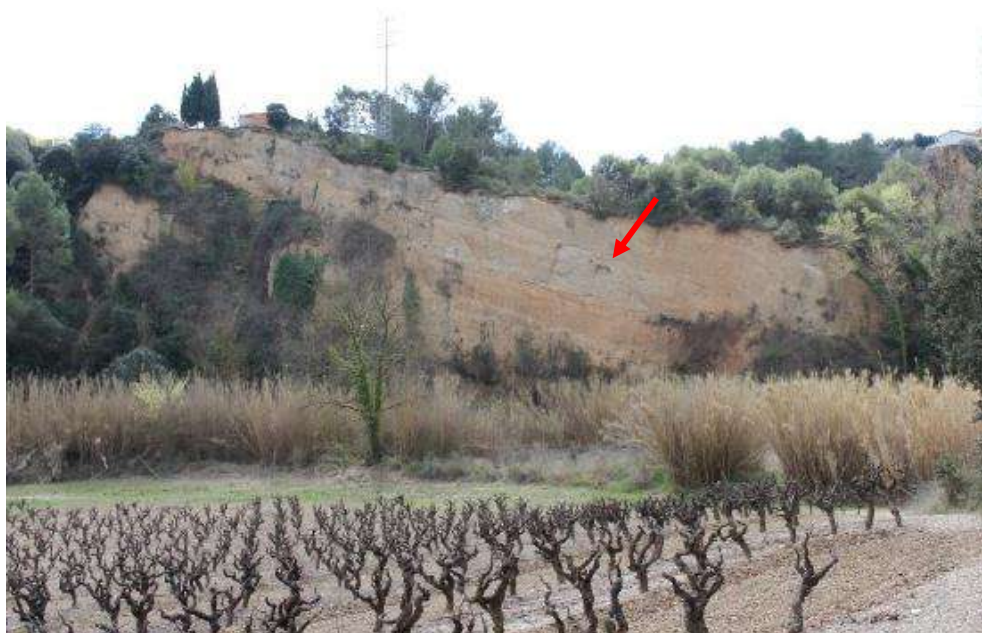
*Fotografia 2: Escarpament en roca dura a l'àrea B amb cicatrius de desprendiments recents a la riera de Masquefa.*

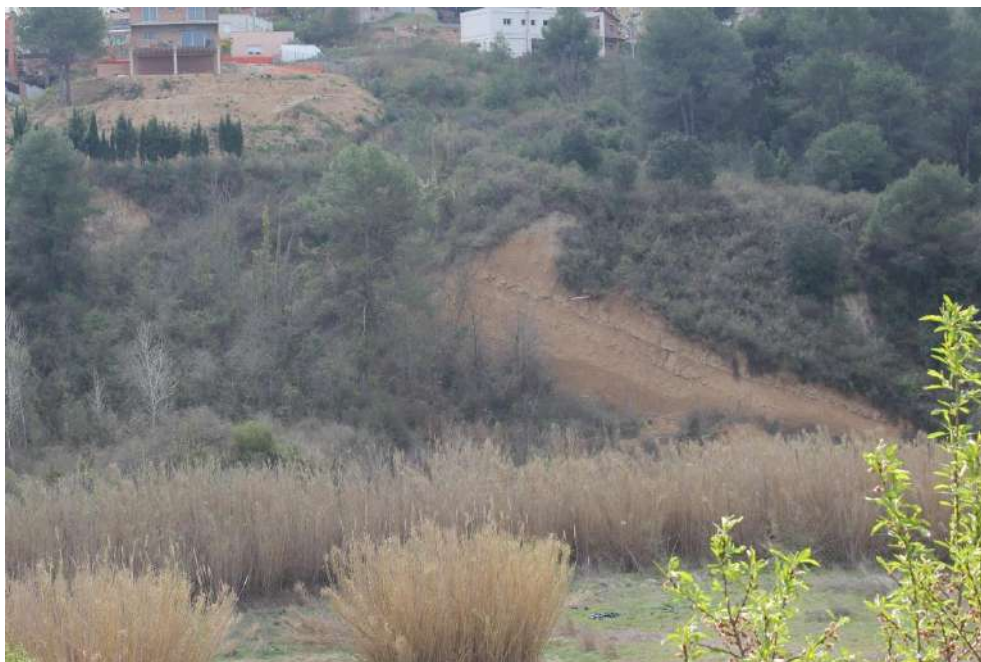
*Fotografia 3: Escarpament en roca tova a l'àrea C a la riera de Masquefa.*

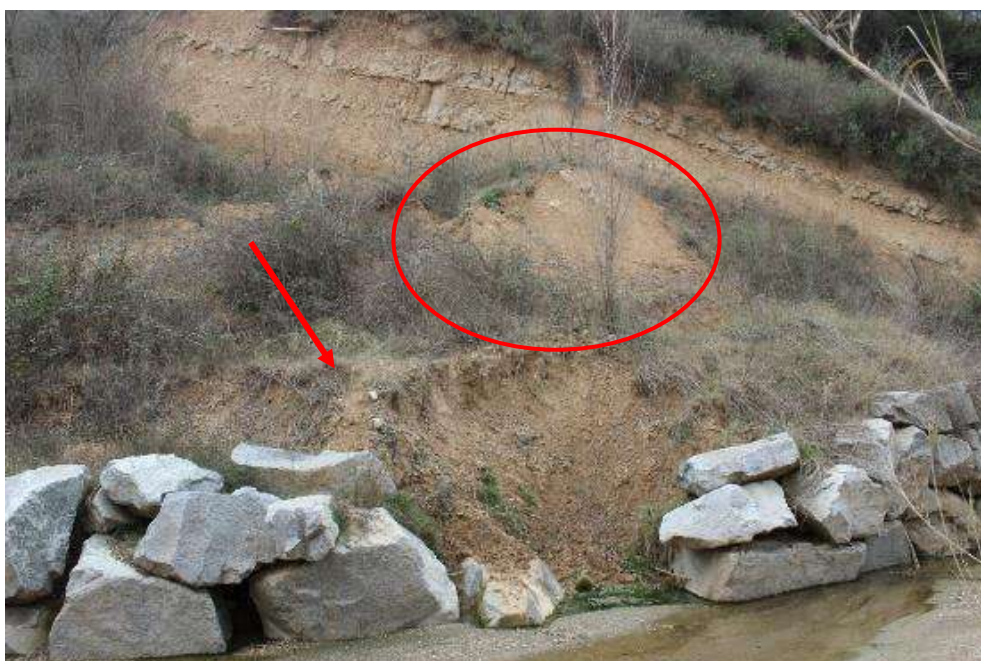
*Fotografia 4: Escullera a la base de l'escarpament en roca tova a l'àrea C. S'observa una massa de roca tova caiguda del vesant (cercle) i la deformació de l'escullera pel moviment del terreny (fletxa).*

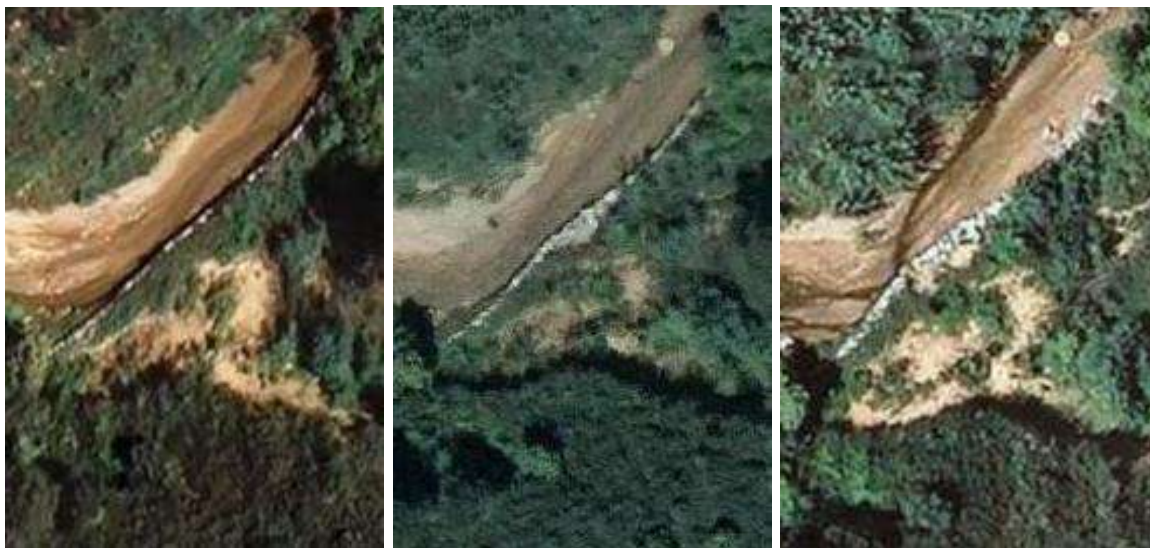
*Fotografia 5: Ortoimatges dels anys 2010, 2011 i 2012, on s'observa la progressiva deformació de l'escullera de l'àrea C.*

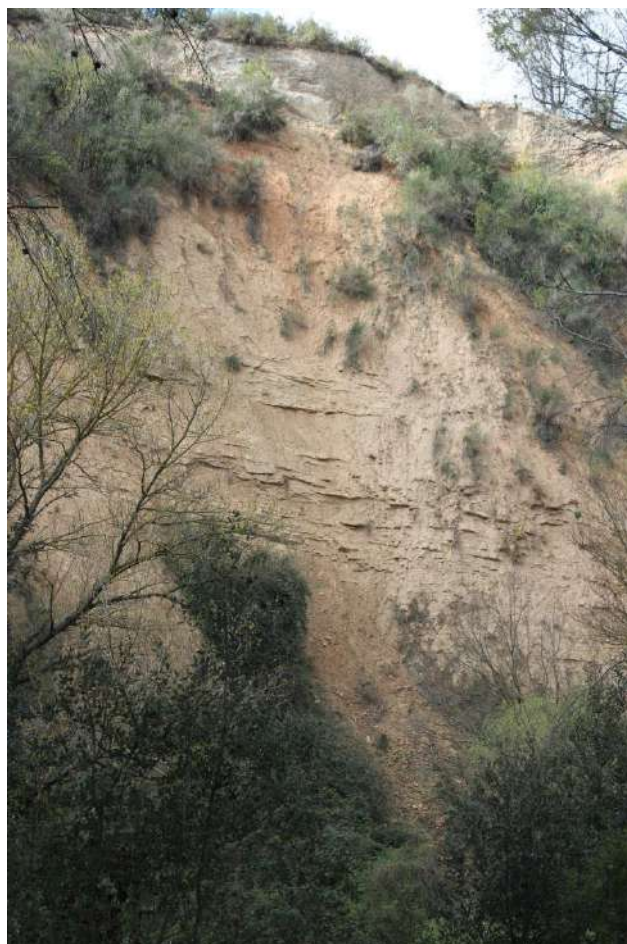
*Fotografia 6: Despreniments al marge oest de la riera de Claret (àrea H).*

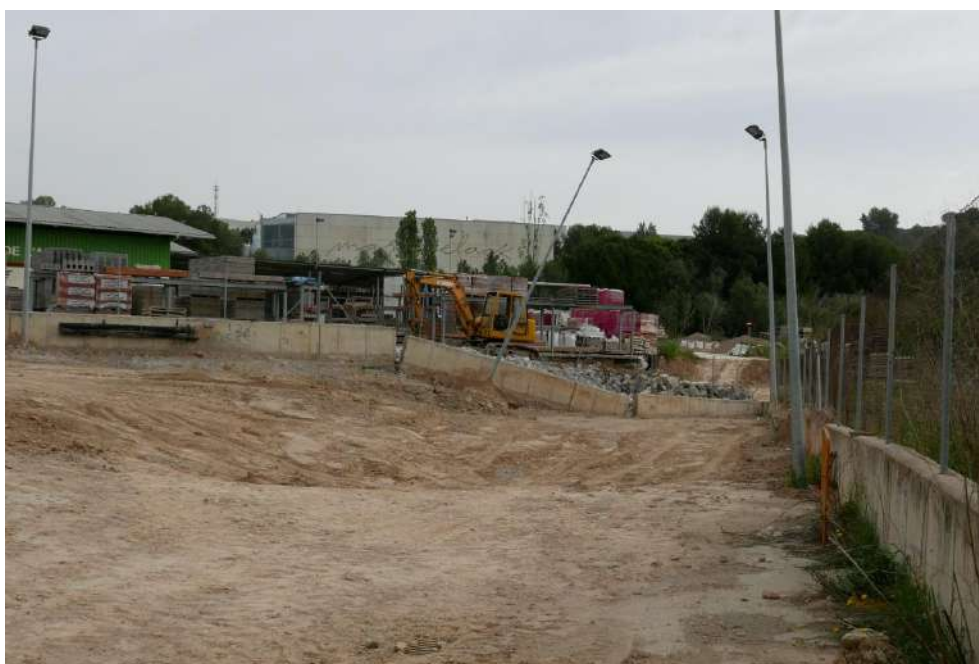
Són reblerts força extensos, de gruix i litologia desconeguts, tot i que podria ser superior als 5 m, que en alguns casos han donat problemes geotècnics. Un cas és terraplè el situat a les parcel·les 19 i 20 del carrer de Gelida del polígon de la Pedrosa, junt el vessant del torrent de la Serra (plànol 3), on l'abril de 2018 i després d'unes pluges intenses, van aparèixer unes esquerdes de fins a 100 m de longitud ocasionades pel lliscament del cos del terraplè (fotografia 7, figura 6). L'ICGC va avaluar la problemàtica d'aquest terraplè d'entre 6 i 11 m de potència que va ser reblert en tres fases: 1994, 1999-2000 i 2000-2003 (ICGC, 2018a).

*Fotografia 7: Vista de l'esquerda amb afectació a les parcel·la 20 i el mur amb la parcel·la 19 amb un salt d'aproximadament 0,5 m. Font: AP-0042/18 (ICGC, 2018a).*

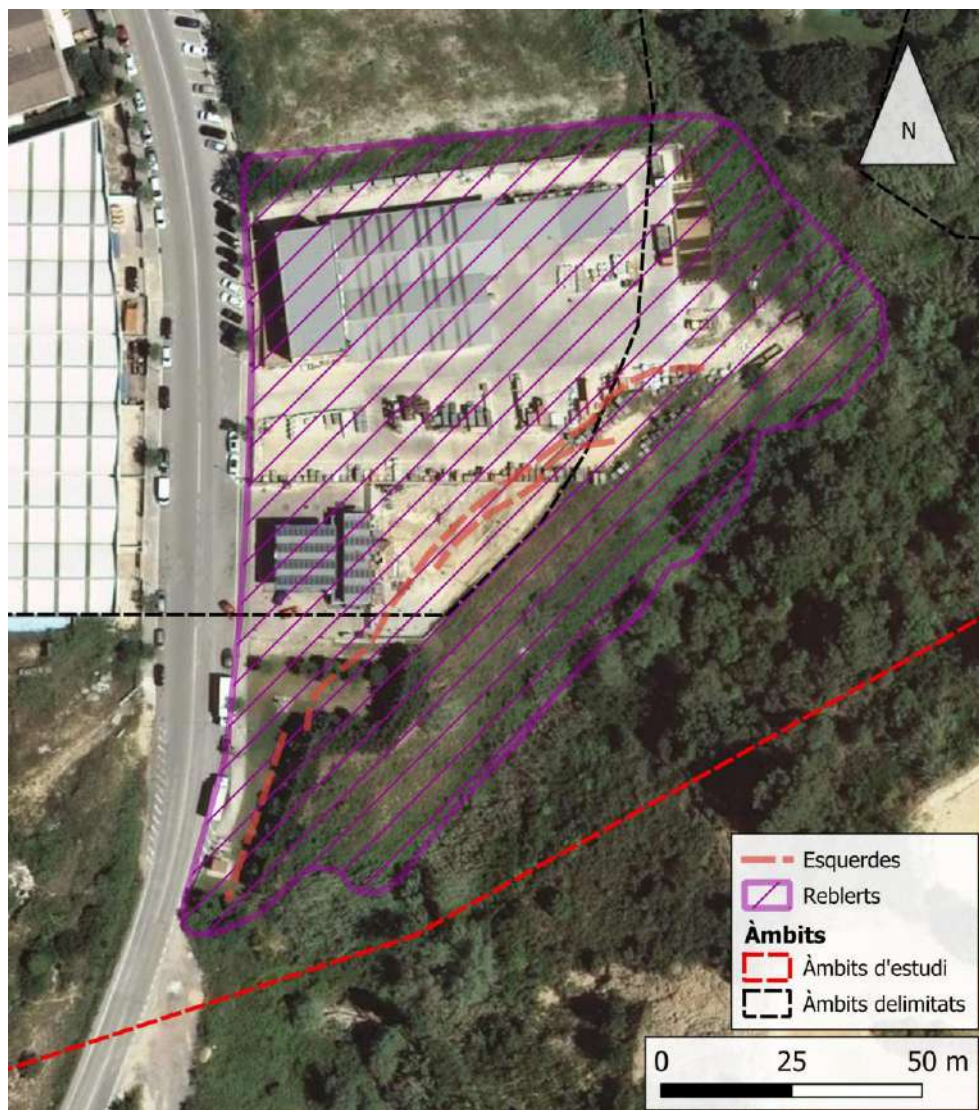
Figura 6: Esquerdas de les parcel·les 19 i 20 del carrer Gelida al polígon de la Pedrosa, sobre l'ortoimatge del 24 de maig de 2017, amb resolució 25 cm/píxel de l'ICGC.

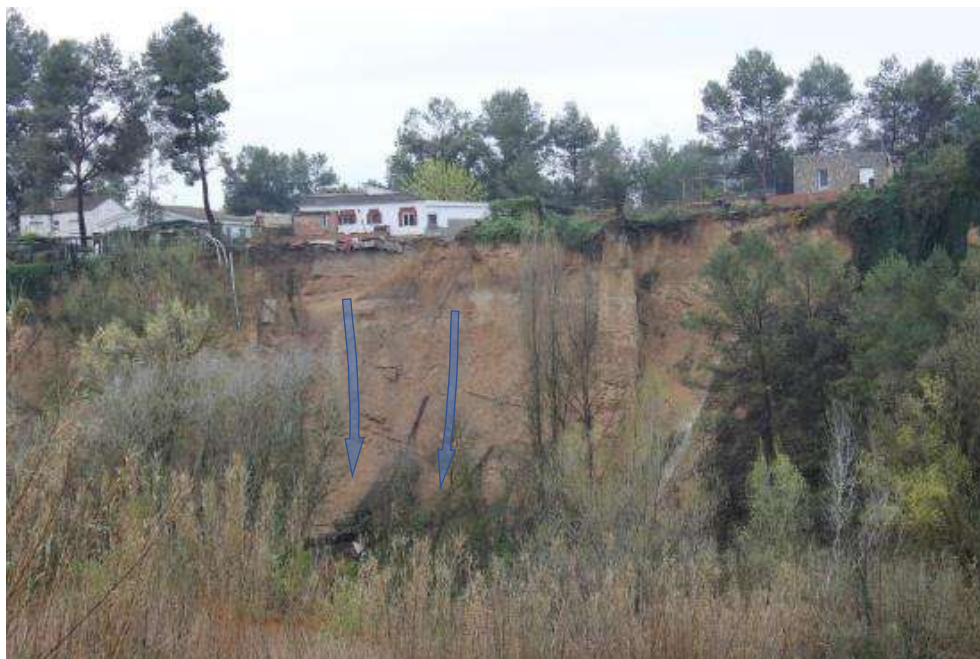
*Fotografia 8: Escarpament en roca tova al torrent de Can Valls a l'àrea L (plànol 4). L'any 2013 va patir dos desprendiments que amenaçaren un dels habitatges.*

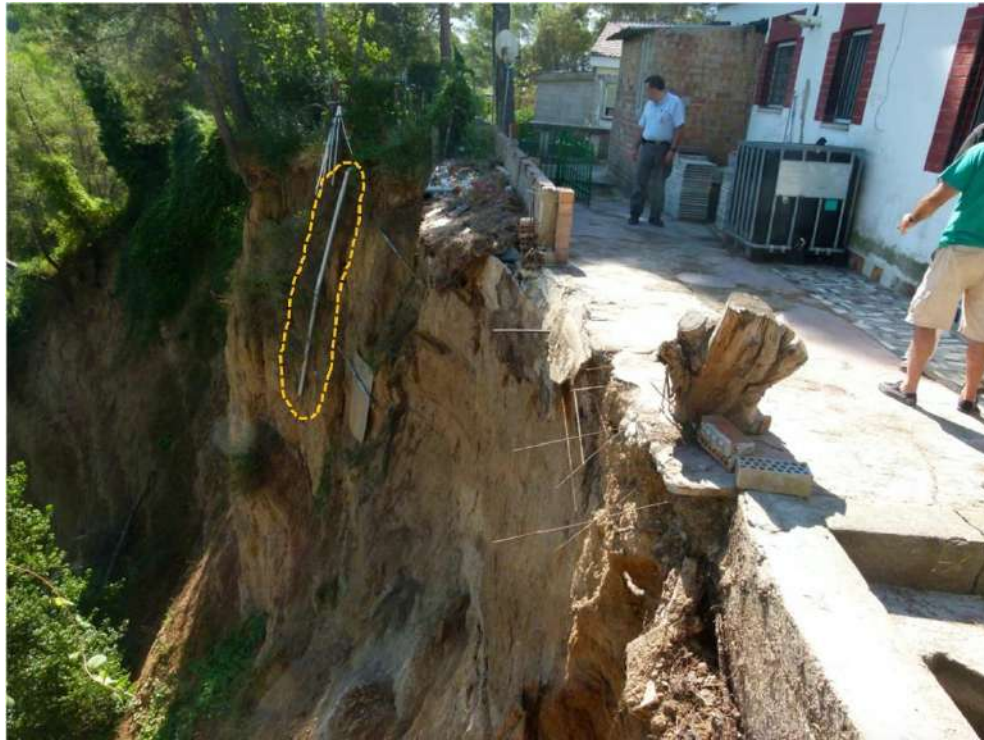
*Fotografia 9: Vista de la cicatriu del desprendiment des de la part superior del talús. S'observa l'afectació a la part posterior de la parcel·la on ha desaparegut part del murat posterior. A l'esquerra de la imatge s'observa un tub que desaigua directament al talús. Font: AP-0058/13 (IGC, 2013).*

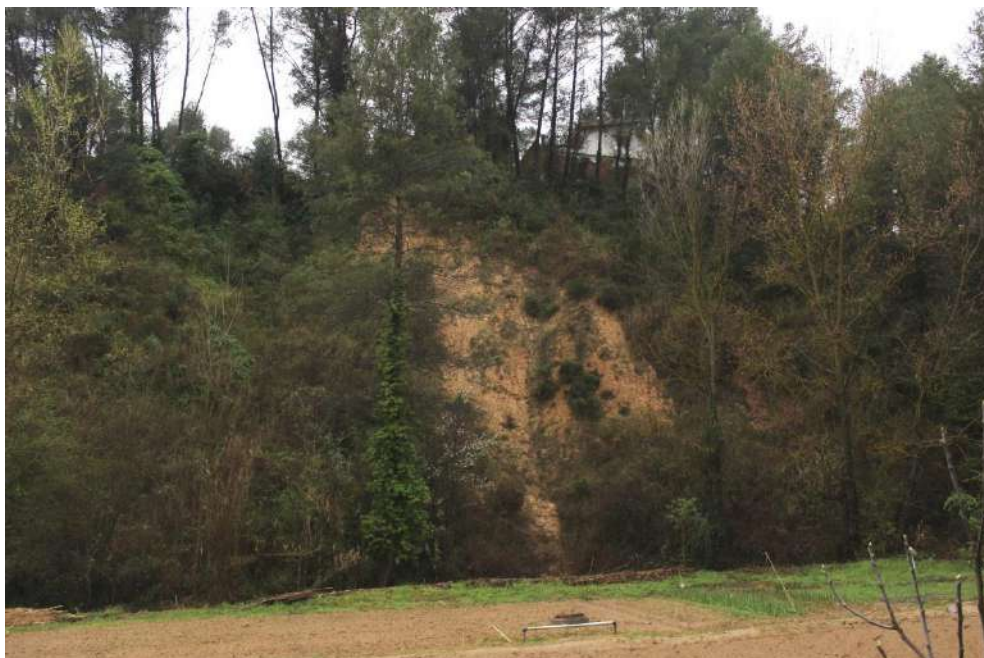
*Fotografia 10: Desprendiment recent al torrent de Can Bonastre (o de la Font Santa), àrea L (plànol 4).*

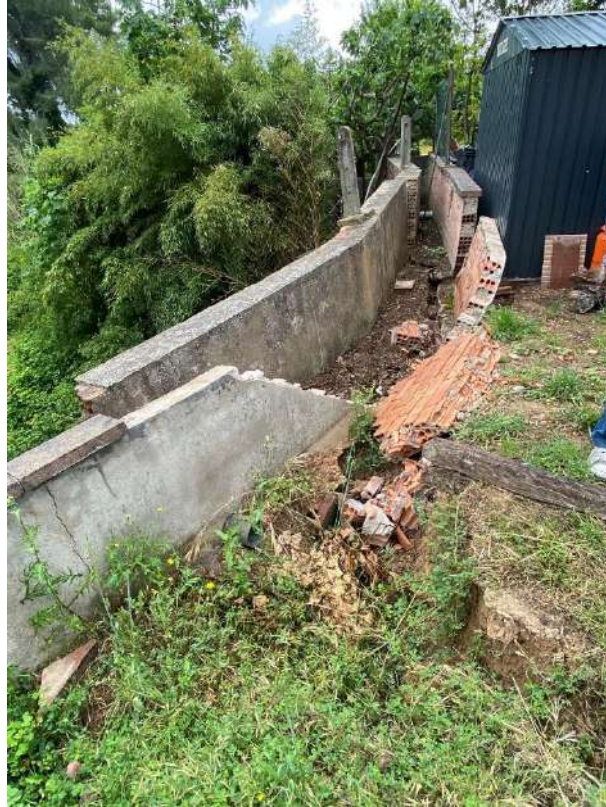
En aquesta zona dels vessants dels torrents de Can Valls i de Can Bonastre, les esllavissades i retrocés d'escarpament són molt freqüents, ja que s'han identificat nombrosos indicis d'activitat a les fotos aèries de 1945 a 2023. Per exemple, el 28 de novembre de 2018, a pocs metres de la parcel·la 65 l'avinguda de la Pineda, s'hi va produir una caiguda de terres de molt baixa magnitud en un dels talussos verticalitzats d'un dels meandres. Un altre exemple és desprendiment del 20 d'abril de 2020, on després d'un episodi de pluges intenses ( $200 \text{ l/m}^2$ ) es va originar una caiguda de terres de magnitud baixa que va afectar la tanca posterior de la parcel·la 19 de l'avinguda de la Pineda (fotografia 11).

*Fotografia 11: Tanca posterior de la parcel·la 19 del l'avinguda de la Pineda, on s'observen les afectacions pel despreniment d'abril de 2020.*

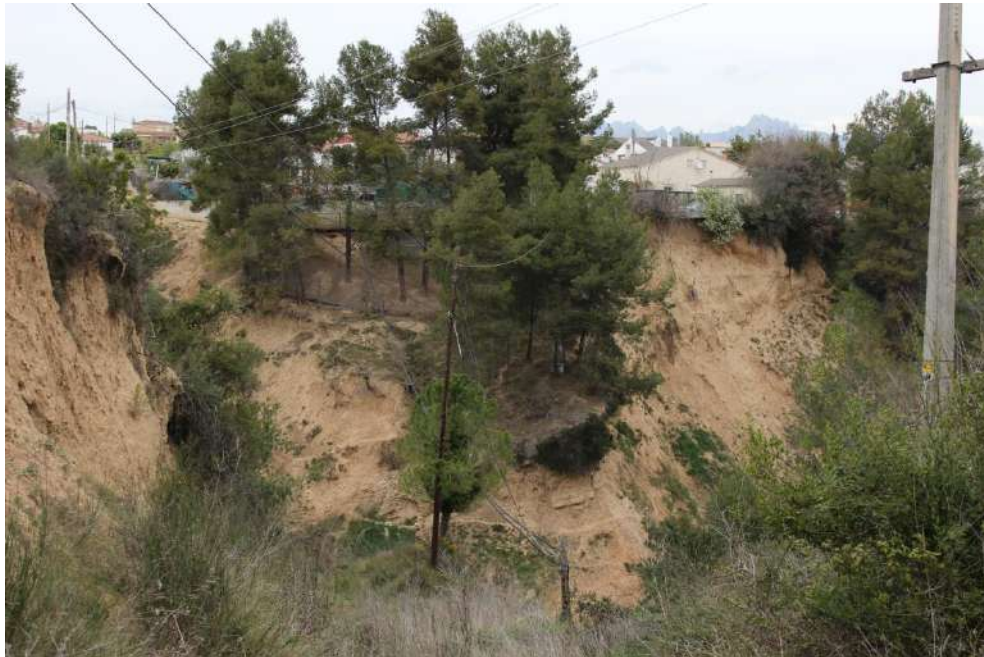
*Fotografia 12: Escarpament amb petites esllavissades al front al torrent del Salt de Can Llopart, entre els carrers del Principat d'Andorra i de Barcelona (plànol 5).*

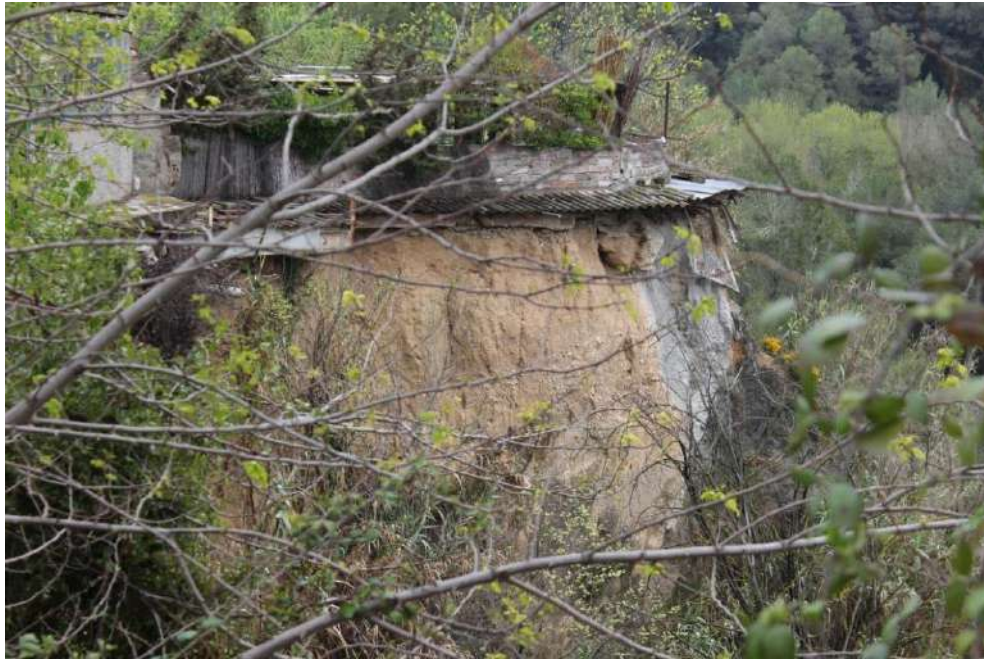
*Fotografia 13: Escarpament amb petites i freqüents esllavissades al front al torrent del Salt de Can Llopart, entre els carrers de Tarragona i de Lleida (plànol 5).*

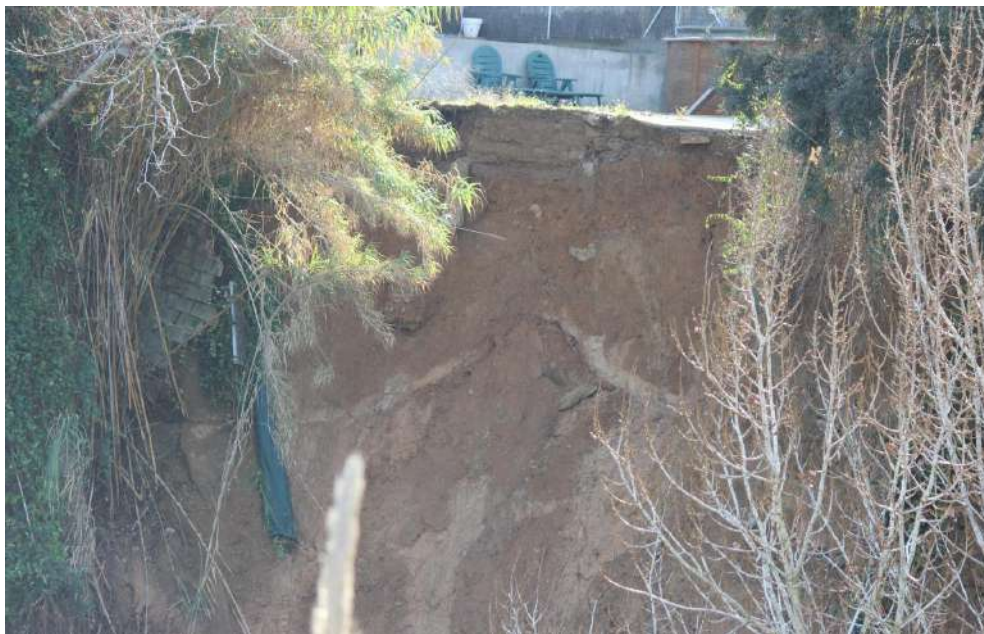
*Fotografia 14: Part alta de l'escarpament on es van produir els desprendiments de finals de 2018 junt a la parcel·la 85 de l'avinguda Gran Via Diagonal, al torrent de la Font del Maset. Font: AP-0110/18 (ICGC, 2018b).*

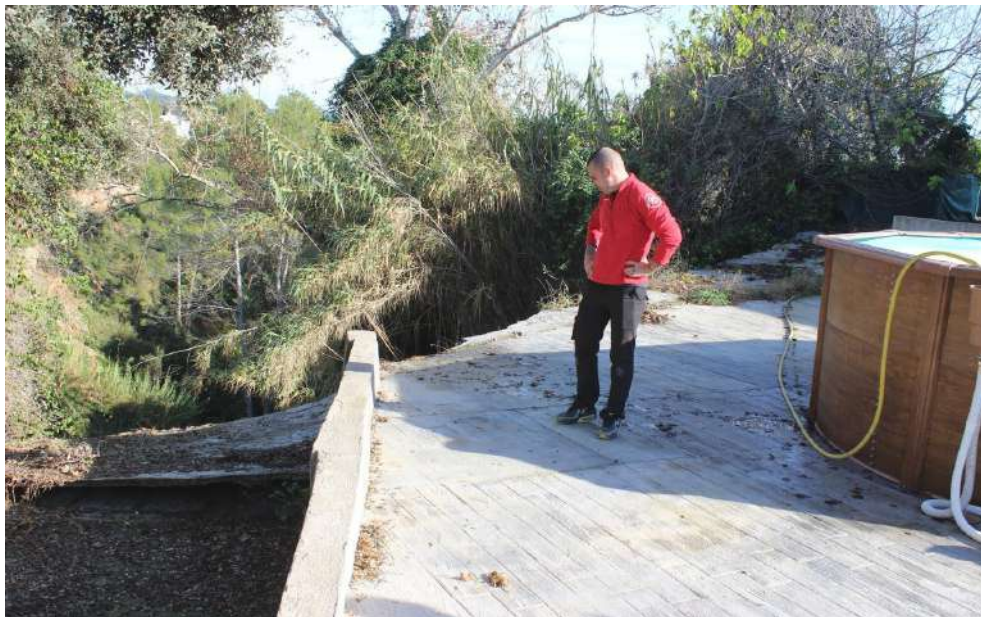
*Fotografia 15: Part de la plataforma del patí de l'habitatge de la parcel·la 85 de l'av. Gran Via Diagonal afectada per la deformació dels desprendiments.*

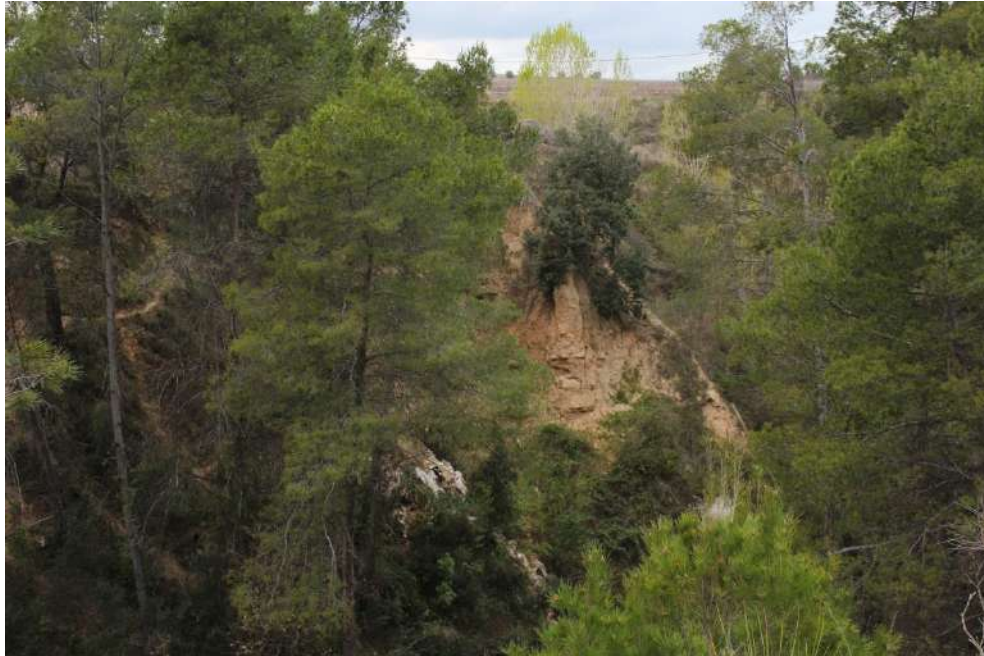
*Fotografia 16: Escarpament amb indicis de desprendiments al torrent del Salt de Can Llopart.*

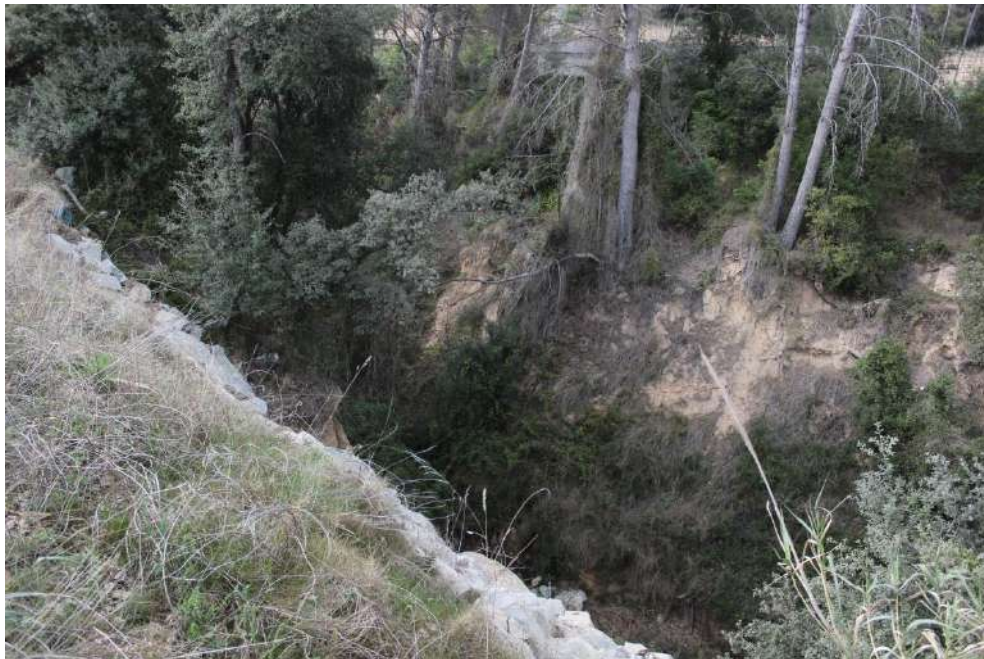
*Fotografia 17: Torrent de Ca l'Esteve. En primer pla s'observa l'escullera per sostenir el camí del mas Bernic.*

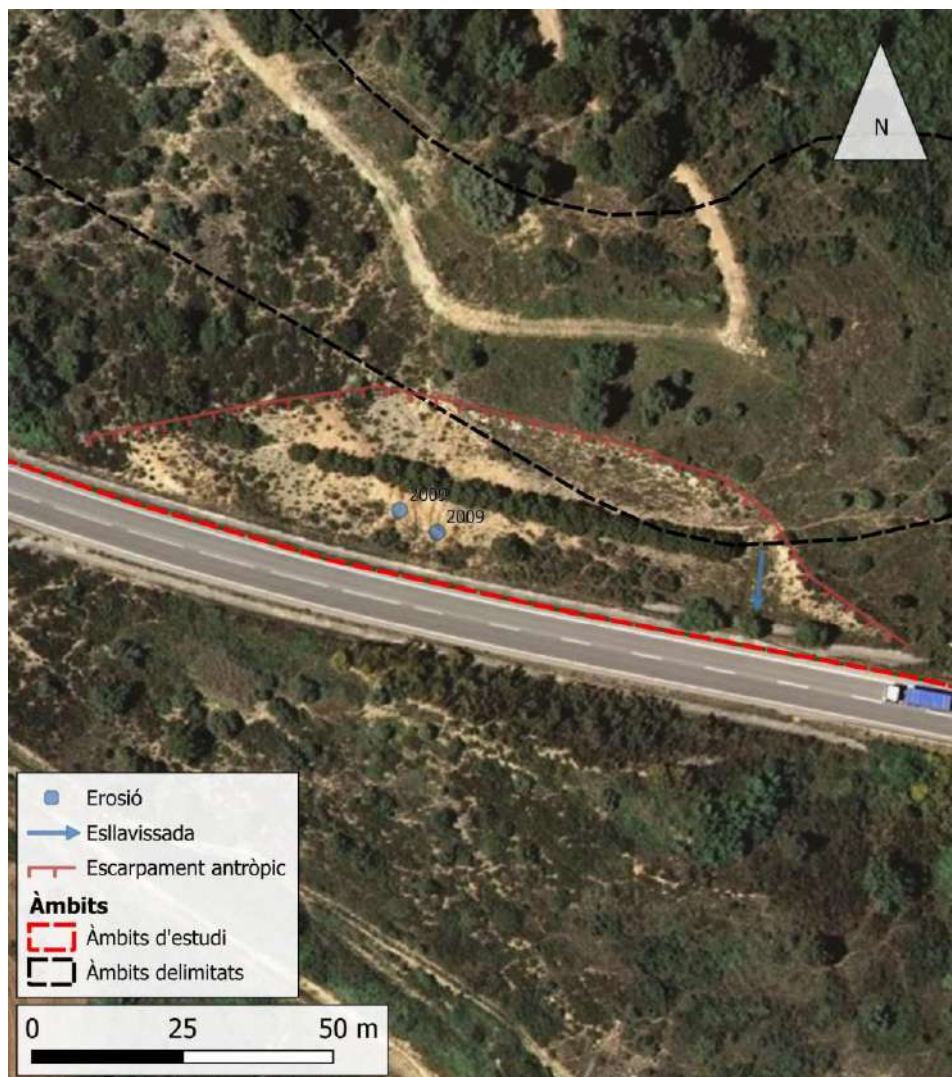
En aquest talús, s'hi han observat incisions recents produïdes per l'acció erosiva de l'aigua i, també, una cicatriu de lliscament recent amb un dipòsit associat d'uns 100 m<sup>3</sup> al marge dret del talús (figura 7 i fotografia 18). Construït als anys vuitanta durant la realització de la variant de la B-224, ha sofert diverses actuacions d'estabilització, tals com la construcció d'una escullera de gabions per protegir la part esclavissada i minimitzar els processos erosius, molt evidents en algunes imatges com la de 2009 (figura 7).

Figura 7: Talús de la carretera B-224 que afecta al sector de Can Bros. S'hi poden observar, sobre l'ortoimatge de 2009 les erosions, i la cicatriu i dipòsit del lliscament del marge dret.

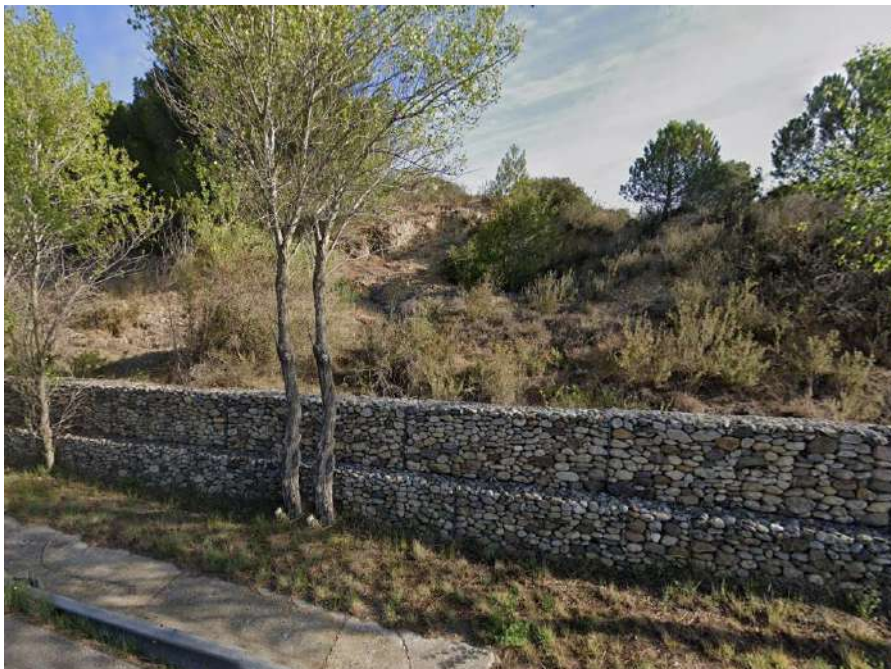
*Fotografia 18: Vista del lliscament ocorregut probablement als anys noranta a conseqüència de modificar les condicions d'estabilitat prèvies a la realització del talús. En la imatge s'observa part del dipòsit i de la cicatriu. Aquest fenomen va obligar a construir l'escullera de gabions per tal de protegir la B-224.*
