**PLA D'ORDENACIÓ URBANÍSTICA  
MUNICIPAL DE MASQUEFA**

**CATÀLEG DE BÉNS PROTEGITS**

Aprovació Inicial

Febrer 2026

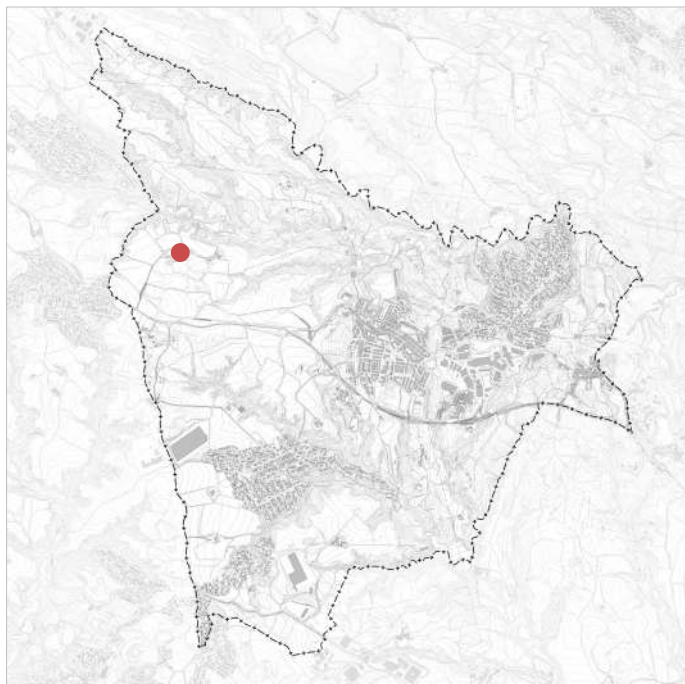
**A01**

Edifici constituït per planta baixa, primer pis i golfes. Els murs externs estan arrebossats amb calç, no deixant l'aparell constructiu vist. Tot i això, a les parets internes de les golfes s'hi observa la construcció en tapial, que en alguns punts apareix alternat amb maons. A la part posterior hi ha un tram de mur amb grans carreus. La façana principal (orientada al S), de caire senzill, no destaca el portal ni els marcs de les finestres, ressaltant-ne tan sols una galeria formada per dos trams de tres arcs suportats per columnes d'ordre dòric. Tot i que actualment estan tapiades, les golfes tenien antigament nombroses obertures encarades vers la façana, per tal de facilitar l'assecat de fruits secs (especialment ametlles). Les escales interiors presenten pintures simulant carreus que daten del S. XIX. L'edifici és culminat per una teulada a dues vessants. Adossat a aquest edifici (en "L"), se n'ha construït un altre per tal d'emplaçar-hi noves dependències per a l'elaboració del vi. Afrontat a la façana S de la part antiga hi ha un petit edifici (de planta baixa), destinat a dependències dels masovers. Tancant el pati definit pels tres cossos constructius descrits, hi ha un mur edificat amb maons deixant-hi un portal amb arc rebaixat.

L'edifici central presenta diverses fases arquitectòniques, fet que implica que els materials constructius siguin diversos. S'ha pogut observar zones construïdes amb tàpia, amb mamposteria, amb pedra i amb maó.

**Estat exterior:** Restaurat  
**Estat interior:** Restaurat

A nivell general l'estat de conservació és bo, la darrera restauració és del 2004-2006. Els elements constructius presenten un estat de conservació bo. Estructures: Bo Revestiments: Bo Fusteries: Bo Cobertes: Bo

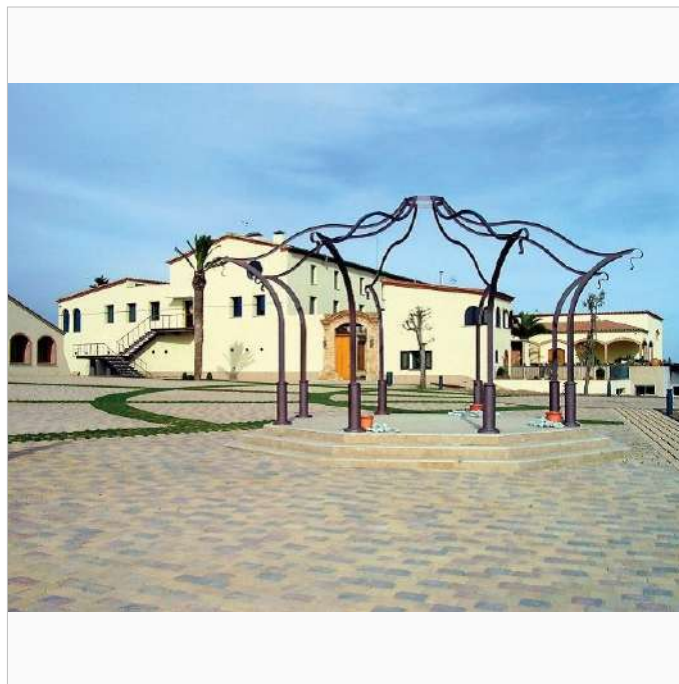
El conjunt no té un estil homogeni ja que és fruit de l'evolució en diverses fases.

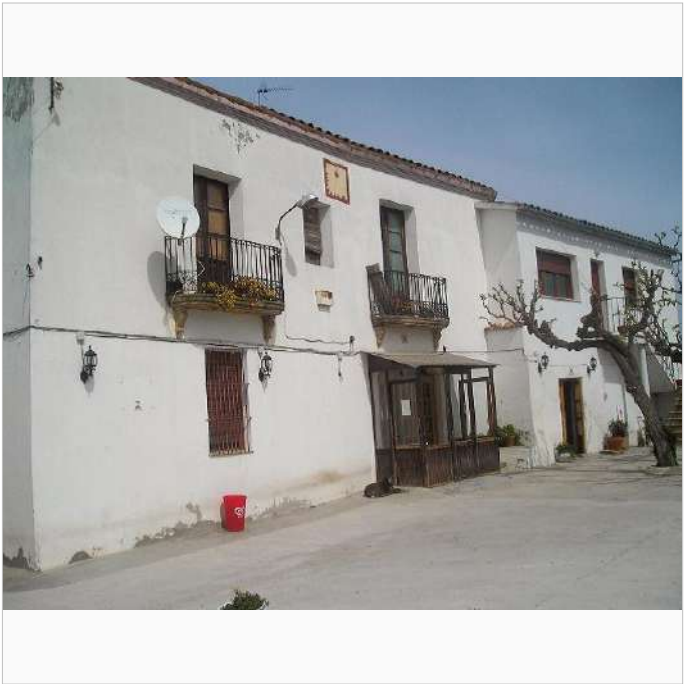
A02

Masia originàriament d'un sol cos (amb planta baixa i primer pis) edificada en paret tàpia, arrebossat amb calç i culminada amb una teulada a dues aigües. Se li afegiren un cobert adossat a la banda oest i un altre d'exempt davant de la façana sud, definint així un pati central tancat a l'oest per un mur de maó, amb un gran portal amb arc rebaixat.

Els materials constructius emprats són bàsicament la tàpia d'argila i els maons

A nivell general l'estat de conservació és bo. Els elements constructius presenten un estat de conservació bo. Estructures: Bo. Revestiments: Bo. Fusteries: Bo. Cobertes: Bo. Amb la restauració s'han tapat alguns elements

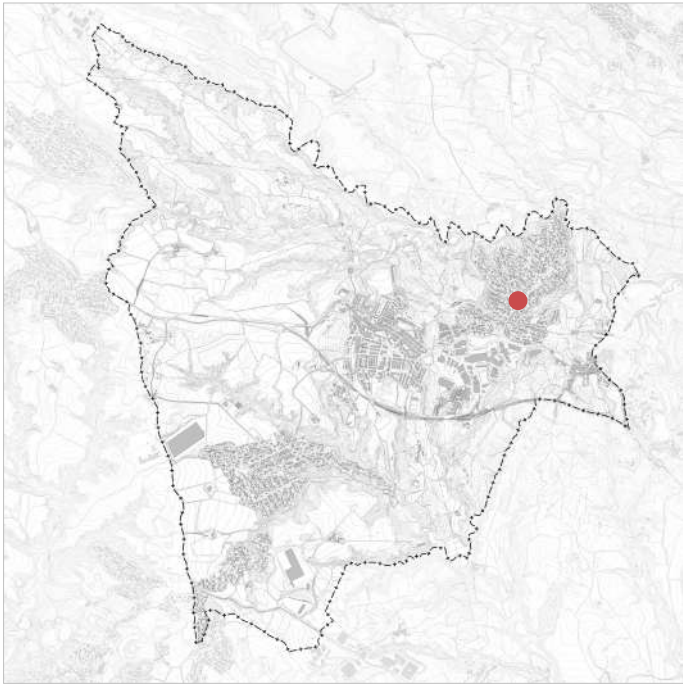
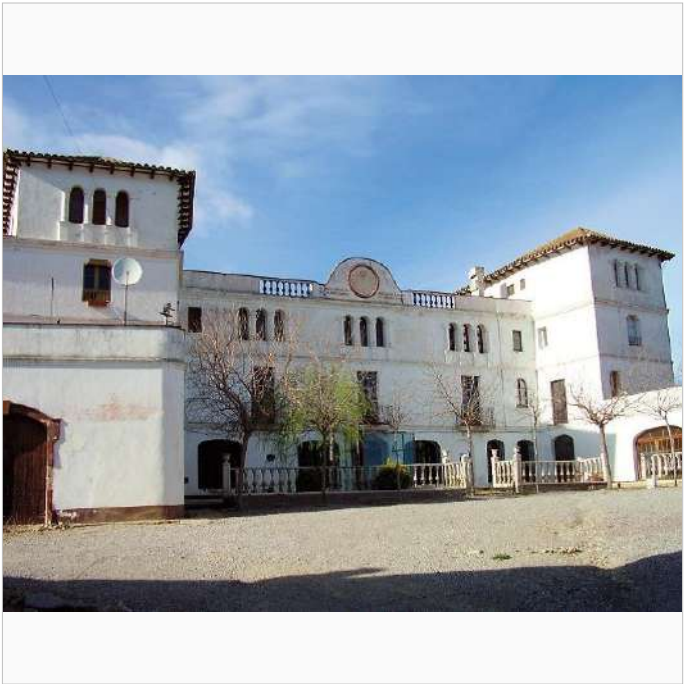
A05

Gran edifici senyorial de planta rectangular, amb planta baixa i dos pisos, rematat als extrems per dues ales més altes que s'avancen a manera de torres. La façana, arrebossada de color blanc, presenta múltiples obertures amb arcs carpanells a la planta baixa i de mig punt als pisos superiors, combinades amb algunes finestres adintel·lades. Al segon pis, les obertures s'organitzen en grups de tres, a mode de trifori, amb falses columnes adossades que sostenen les arcades. La façana principal culmina amb una balustrada amb acroteri central, on hi ha un rellotge de sol amb la inscripció: «LES HORES CLARES DEL DIA MARCO ACOMPASSADAMENT, DEPRESSA LES D'ALEGRIA I LES TRISTES, LENTAMENT». La coberta és de terrat al cos central i de teulada a quatre vessants a les torres.

Al costat occidental, i exemptes de l'edifici principal, hi ha diverses dependències de planta baixa que configuren el pati del conjunt, clos al sud per un mur de tanca amb un portal de maó amb arc conopial. Els revestiments no permeten observar els materials constructius.

Destaquen com a elements d'interès la façana principal, el portal d'accés a la propietat, la sala de les arcades de la planta baixa i la cava amb sala de columnes al soterrani.

A nivell general l'estat de conservació és bo. Els elements constructius presenten un estat de conservació bo. Estructures: Bo. Revestiments: Bo. Fusteries: Bo. Cobertes: Bo.

Resten especialment protegits la façana principal amb tots els seus elements (arc adovellat, llindes, balcons, i d'altres elements ornamentals), les galeries configurades amb arcs, i el pati d'accés

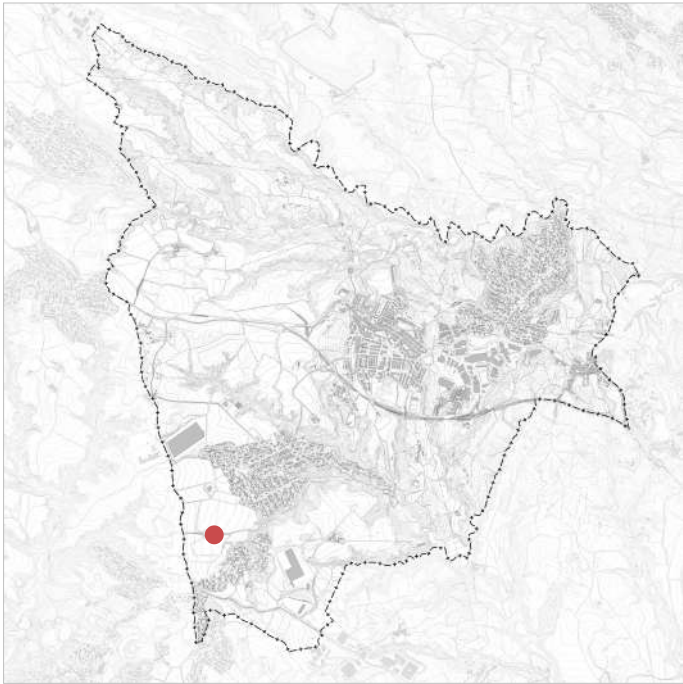
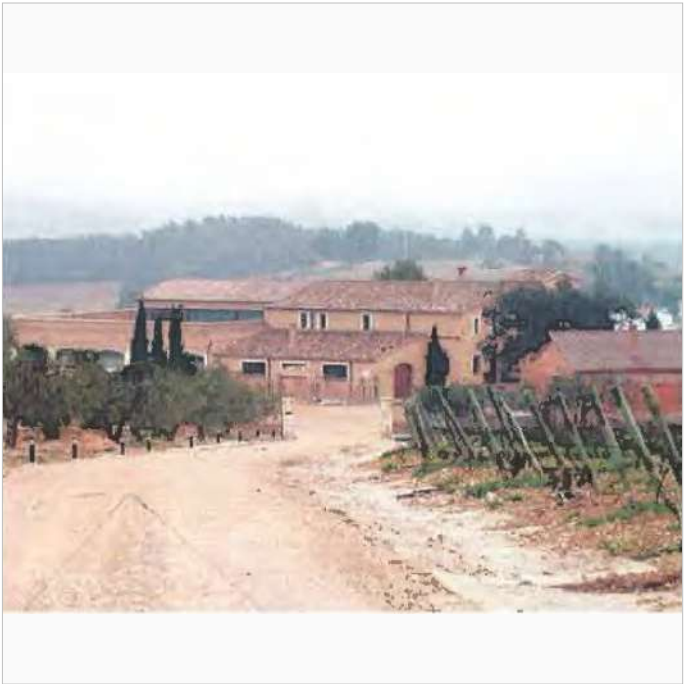
A09

Masia de planta rectangular allargada, amb una torre a l'extrem Sud. El cos principal de l'edifici disposa de planta baixa i primer pis, mentre que a la torre hi ha planta baixa i dos pisos. Les obertures tenen marc de pedra picada, amb llinda a les finestres, tret de les del pis superior de la torre (amb arcs carpanells). El portal principal, orientat vers llevant, té el marc adovellat, culminant amb arc de mig punt, retallat a l'interior deixant una obertura rectangular. La façana està arrebossada i pintada de color rogenc. La coberta és a doble vessant. Respecte a la seva datació, es conserven rajoles amb les dates 1700 i 1826. A la façana Est hi ha un rellotge de sol, amb la inscripció "ANNO 1726". A l'edifici esmentat se li han adossat naus posteriors durant el segle XX relacionades amb l'activitat vitivinícola de la propietat.

Els revestiments han impedit observar els materials constructius de l'edifici. Tot fa pensar que el cos principal va ser construït amb pedra i tàpia. Els elements més moderns han estat construïts amb maó.

- Façana principal (porta, finestres i elements ornamentals)
- Torre situada al sud
- Possible capella
- Organització interna

Estat exterior: Bo  
Estat interior: Bo

A nivell general l'estat de conservació és bo. Els elements constructius presenten un estat de conservació bo. Estructures: Bo. Revestiments: Bo. Fusteries: Bo. Cobertes: Bo

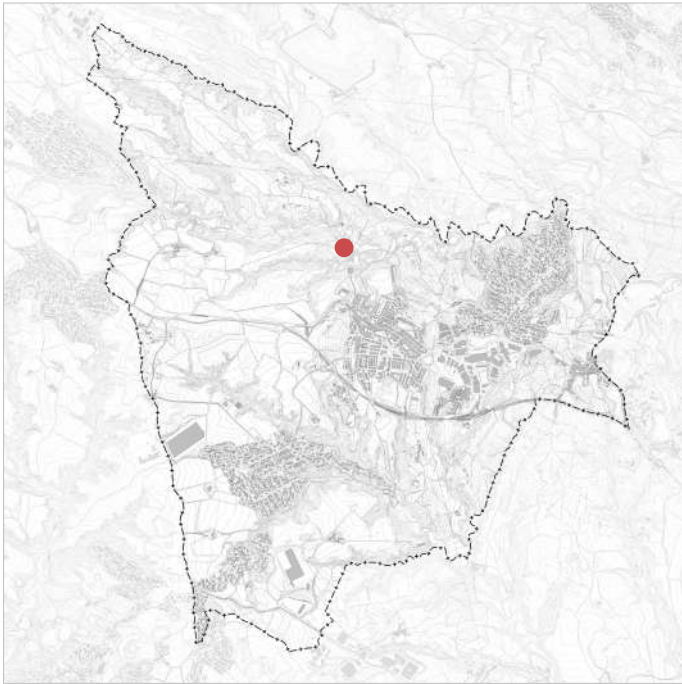
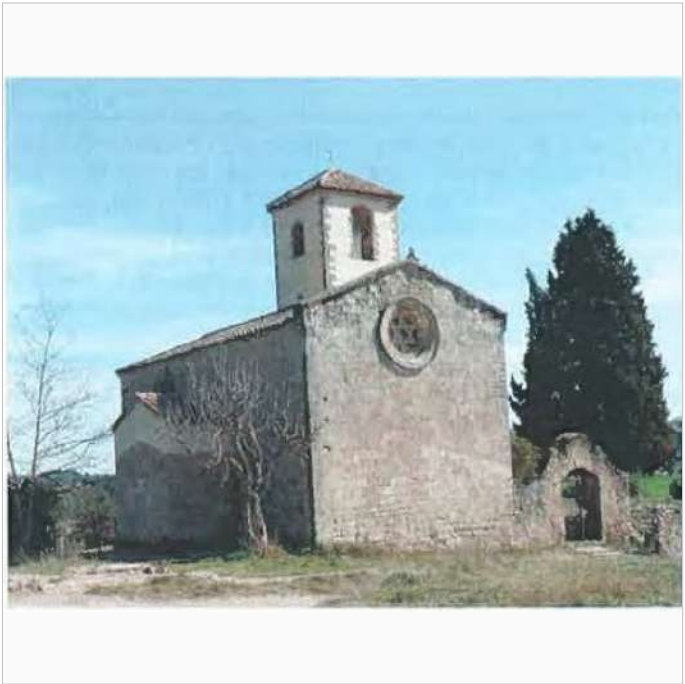
A10

Església romànica d'una única nau, amb capçalera abissada. L'alçat dels murs de carreus de talla regular, tan sols veu trencada la seva homogeneïtat per la disposició d'una cornisa als murs laterals, que es perllonga a l'absis. En aquest punt, però, sota les cornises es disposa un fris de dents de serra, que al seu torn es troba sobre unes arcuacions cegues monolítiques, recolzades sobre permòdols esculpats (amb motius geomètrics, vegetals, antropomorfs i animalístics). Els dos únics punts de llum, a més de la porta al S amb dos arcs de mig punt adovellats i en degradació, són la finestra absidal i la rosassa al mur W. La finestra és estreta i allargada, amb dos arcs de mig punt a l'exterior i un a l'interior. La rosassa, de 2,4 m de diàmetre, forma una estrella de sis lòbuls amb corona central lobulada. La nau té volta de pedra apuntada reforçada per dos arcs torals; l'absis, hemicúpula de filades concèntriques. Tot l'edifici està culminat per una teulada, a dues aigües en el cas de la nau.

Al segle XVI s'afegí la capella del Roser a la banda nord, que va ser amplada al segle XVII i també s'afegí un cor a la banda oest, i un campanar (originàriament culminat amb barana).

A nivell general l'estat de conservació és bo, sobretot després de la restauració soferta entorn l'any 1998-99. Els elements constructius presenten un estat de conservació bo. Estructures: Bo. Revestiments: Bo. Fusteries: Bo. Cobertes: Bo La falta d'ús i conservació pot provocar la degradació dels elements constructius i ornamentals. Les accions vandàliques també poden provocar degradació en el conjunt

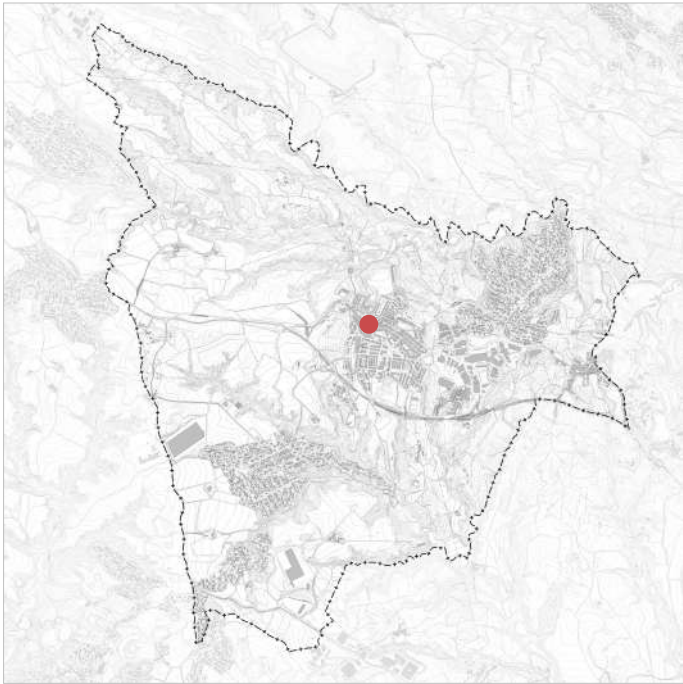
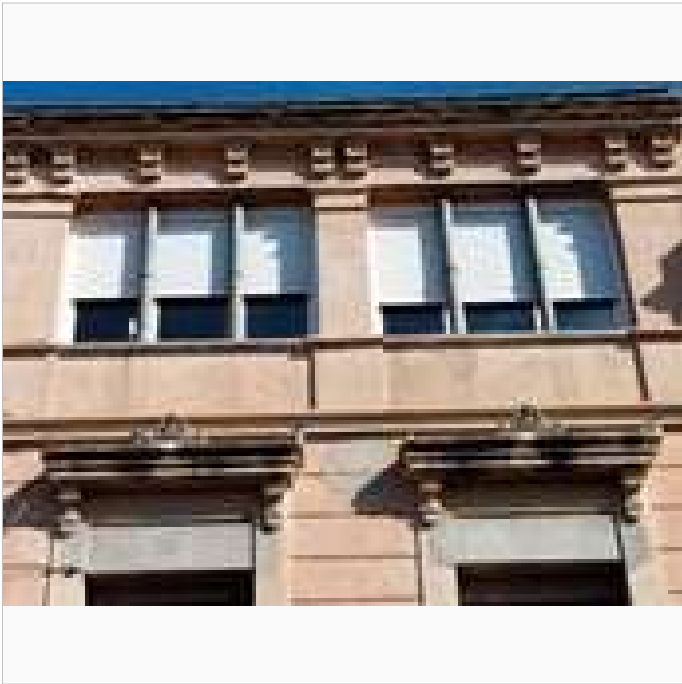
A13

Edifici entre mitgeres, amb planta baixa i 2 pisos. A la planta baixa s'obren dues portes, una d'elles correspon a l'entrada a un comerç i l'altra mena cap a una vivenda. Al primer pis destaca la gran balconada i els dos finestrals adintel·lats i coberts per sengles cornises. Al pis superior hi ha dues finestres dividides en tres parts cadascuna per tubs de metall fos. Per sobre de les finestres se situa una cornisa suportada per mènsules. Finalment l'edifici és culminat per un terrat amb barana de terra cuita, on es va bastir una torratxa central quadrangular.

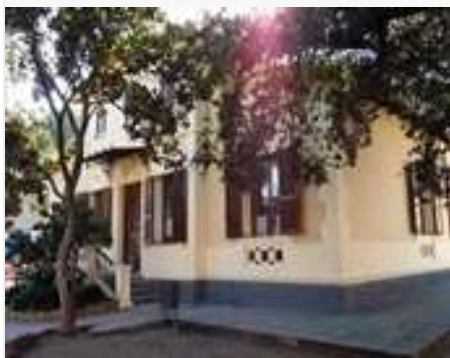
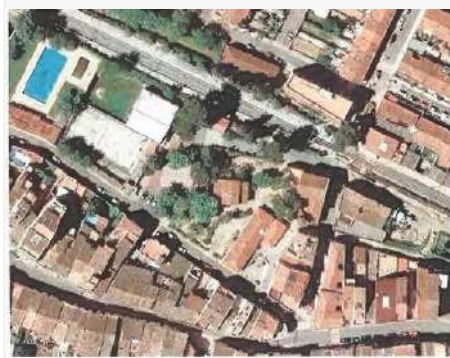
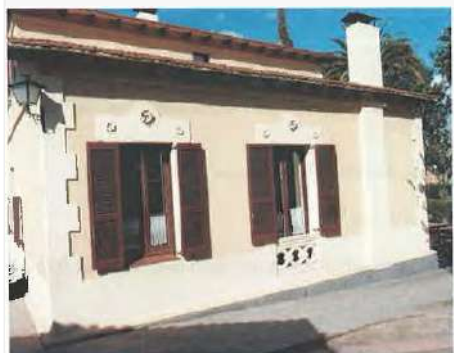
Cal Peret-Sià

Edifici de planta baixa i dos pisos, actualment dividit en dos blocs. Les obertures de tots els nivells són adintel·lades, tret de les portes de la planta baixa del cos que ocupa els números 42-44. Cal esmentar que l'obertura central del primer pis d'aquest cos, així com les tres del segon pis, estan tapiades. Les obertures no tapiades, així com algunes de les del cos corresponent als números 38-40, tenen balcó. Actualment, l'única cosa que dona coherència a la façana és la pintura verda que cobreix el primer i el segon pis.

A nivell general l'estat de conservació és bo. Els elements constructius presenten un estat de conservació bo Estructures: Bo. Revestiments: Bo. Fusteries: Bo. Cobertes: Bo

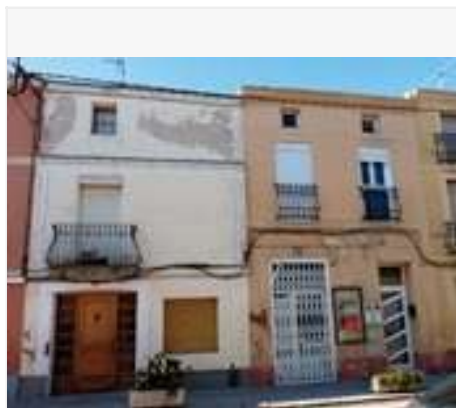
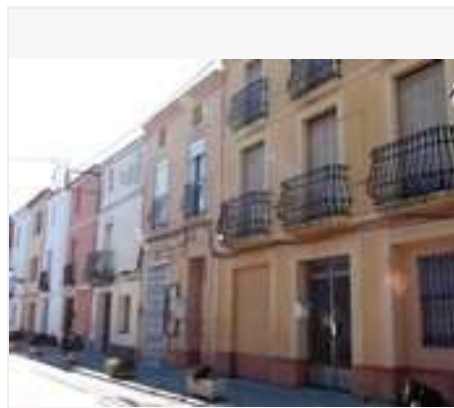
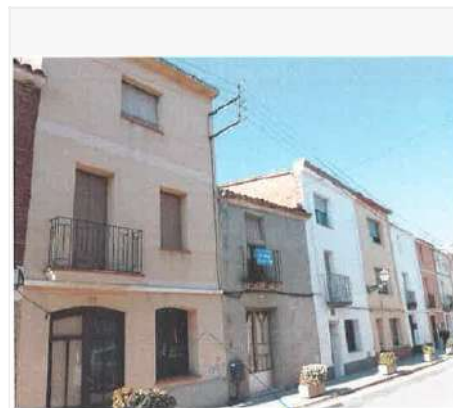
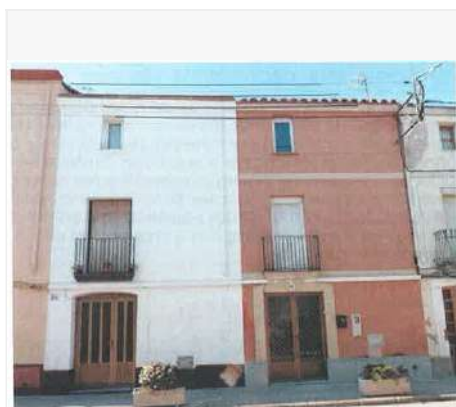
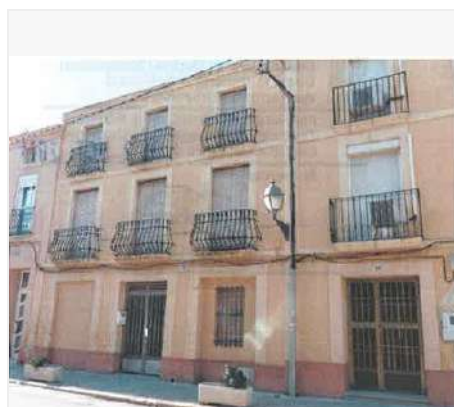
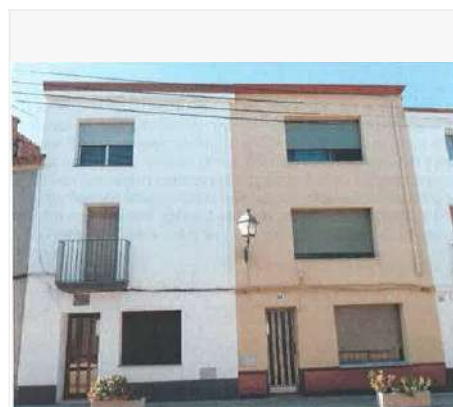
**A23**

Conjunt unitari que presenta 9 edificis de planta més dos pisos d'arquitectura i façanes simples (excepte l'edifici número 80 de planta baixa i un pis). Aquests edificis es caracteritzen per tenir una o dues obertures a la planta baixa, normalment porta i finestra que són de forma rectangular o quadrada. Destaca les obertures de l'edifici número 78, amb llindes en forma d'arc carpanell.

A les primeres plantes es troben finestres rectangulars, normalment una. Les segones plantes presenten petites finestres rectangulars o quadrades. En tot aquest conjunt destaca l'edifici número 96, ja que si bé manté la descripció realitzada, ocupa l'espai de dos parcel·les, presentant una planta baixa amb tres obertures (porta, finestra i obertura tapiada), tres finestres rectangulars a la primera planta i tres finestres més petites a la segona planta. Totes les obertures es troben emmarcades.

A nivell general l'estat de conservació és bo, ja que alguns edificis han estat restaurat darrerament. Els elements constructius presenten un estat de conservació bo. Estructures: Bo. Revestiments: Bo. Fusteries: Bo. Cobertes: Bo

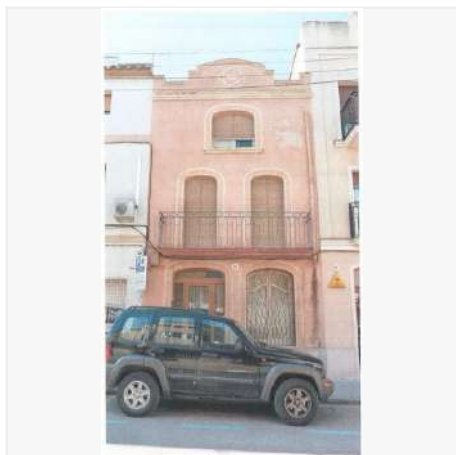
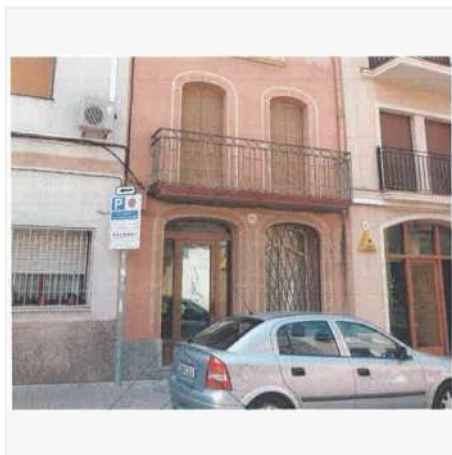
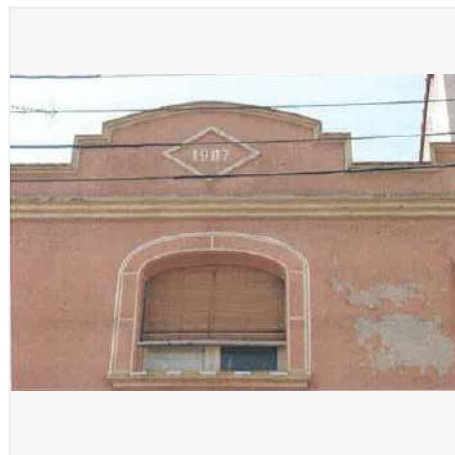
**A24**

Edifici entre mitgeres de planta baixa i dos pisos. Construcció unitària en el seu disseny, destacant les obertures existents, totes elles amb arcs deprimits còncaus, ornamentats amb línies que ressenyen la forma dels arcs. A la planta baixa es troben dues obertures, porta i finestra. A la primera planta es localitzen dos porticons que menen a un balcó sense cap element a destacar. La segona planta només presenta una obertura. La façana culmina amb la inscripció de l'any de la construcció de l'edifici.

A nivell general l'estat de conservació és bo. Els elements constructius presenten un estat de conservació bo. Estructures: Bo. Revestiments: Bo. Fusteries: Bo. Cobertes: Bo

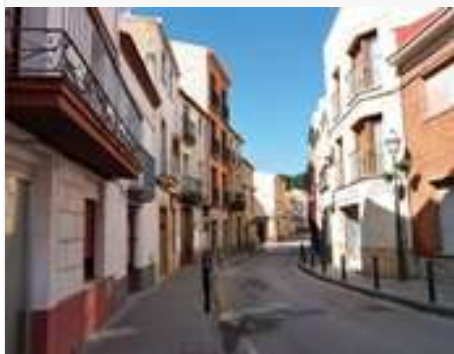
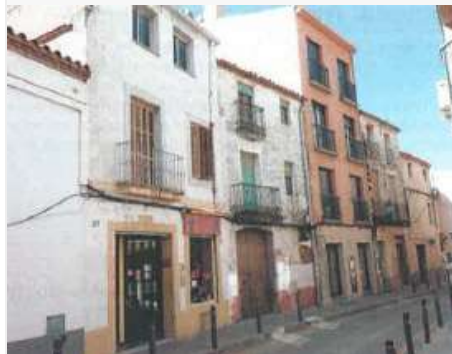
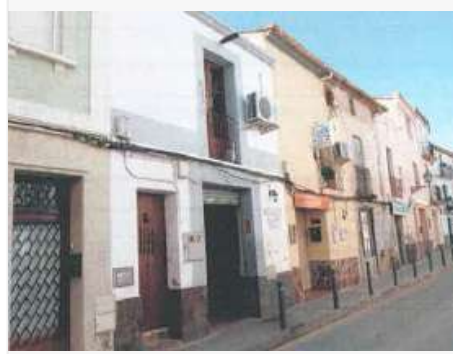
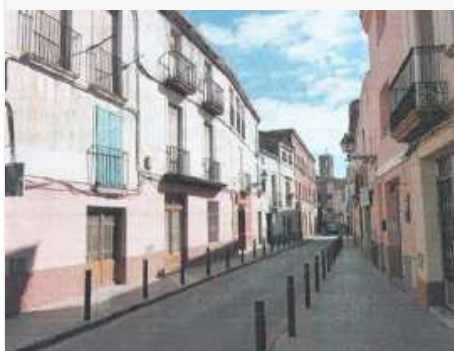
A27

A nivell general l'estat de conservació és regular. Hi ha edificacions en un correcte estat de conservació mentre que d'altres mostren signes clars de degradació en les seves estructures.

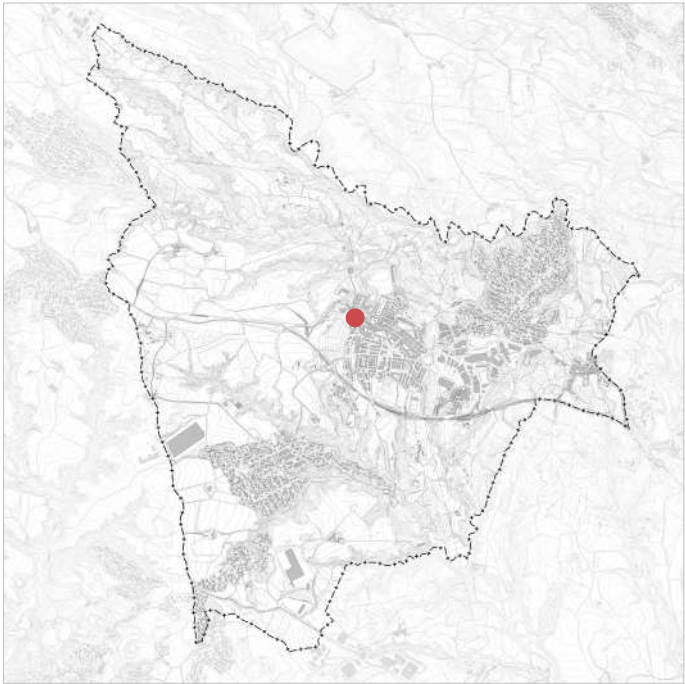
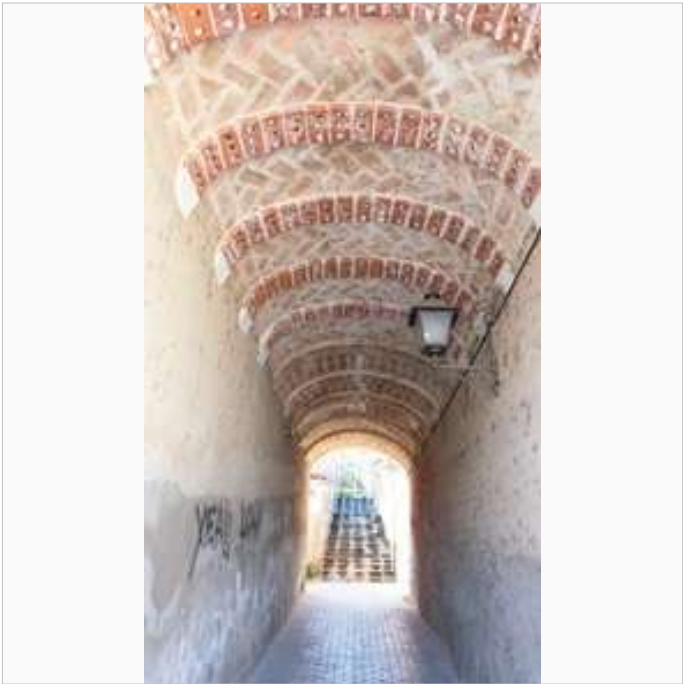
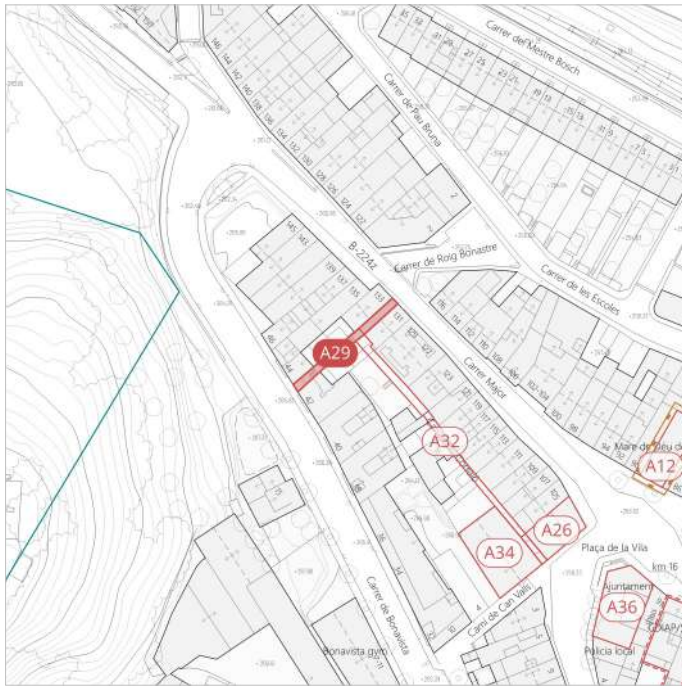
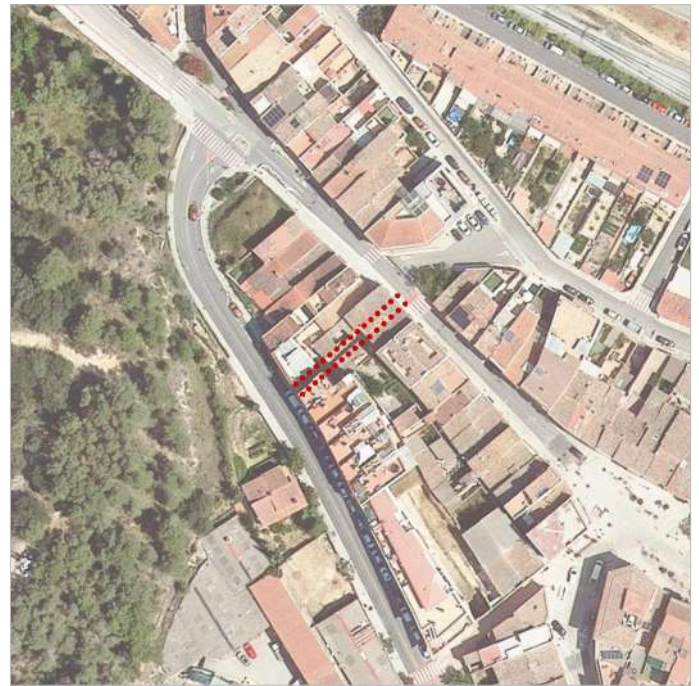
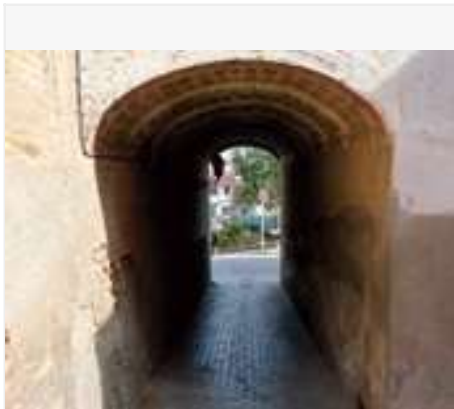
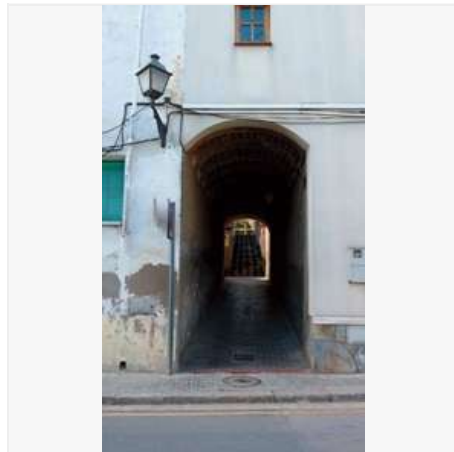
A29

Característic espai urbà de Masquefa que connecta el carrer Major amb el carrer de Bonavista, a través de les parcel·les existents a modus de dreuera. Presenta una llargada de 36 metres i una amplada màxima de 2,5 metres.

És un exemple d'aprofitament arquitectònic de l'espai, ja que ocupa l'espai corresponent als baixos de la vivenda número 131 del carrer Major, punt en el que té l'inici aquest pas que connecta amb el carrer de Bonavista.

Destaca la coberta, bastida amb volta catalana.

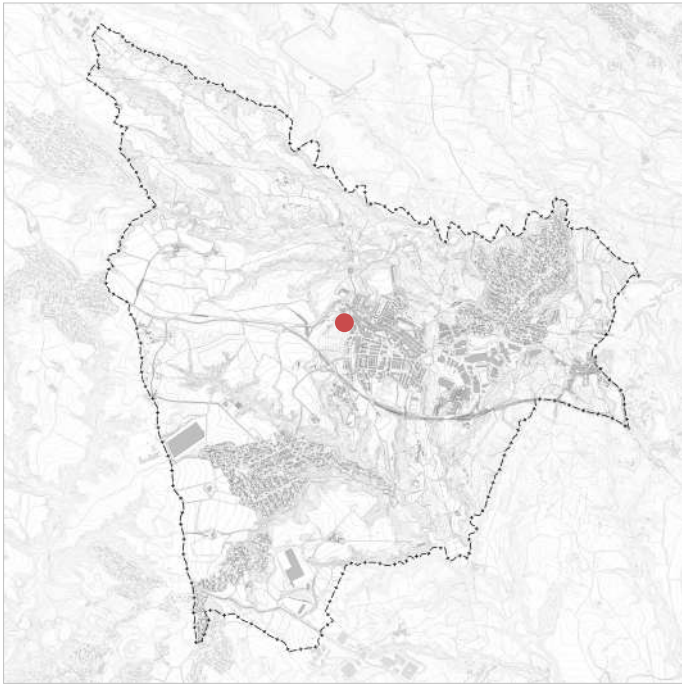
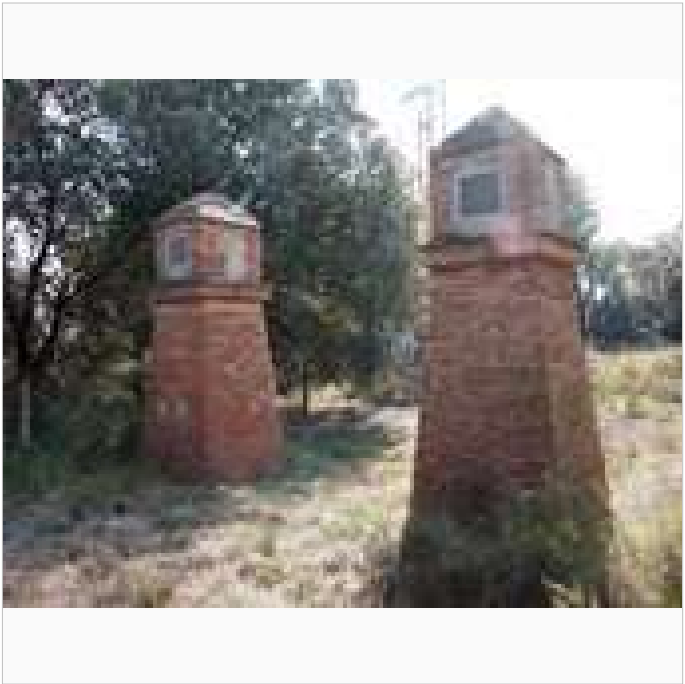
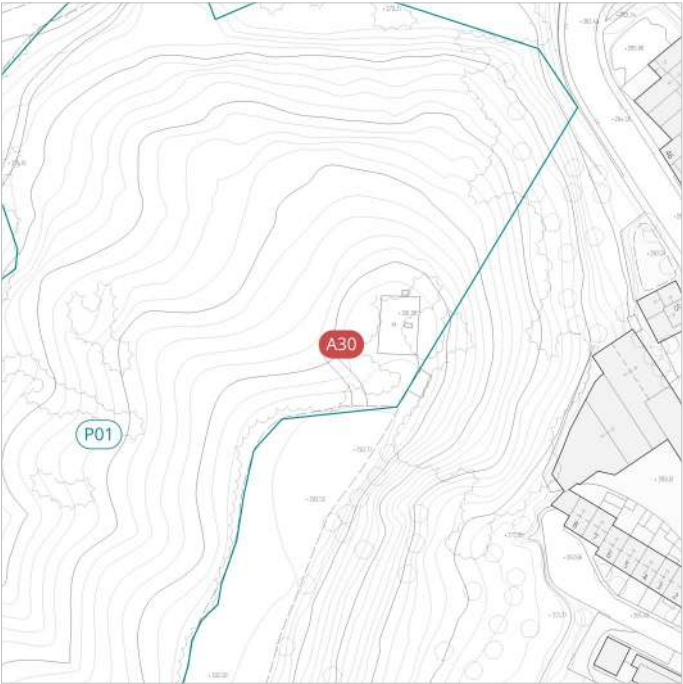
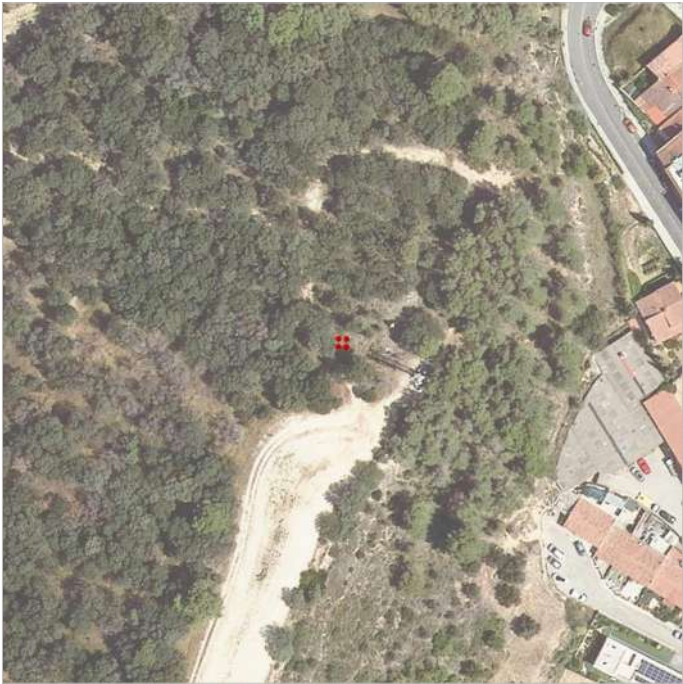
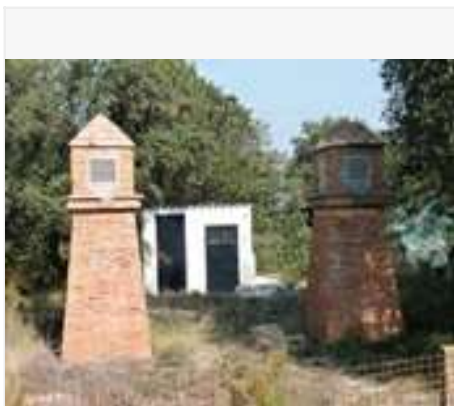
A30

Les torres de l'aigua són dues petites construccions en forma de torre (veneciana), construïdes totalment en maó i amb una alçada aproximada de tres metres. Aquests elements estan associats a un dipòsit d'aigua subterrani al qual donen ventilació.

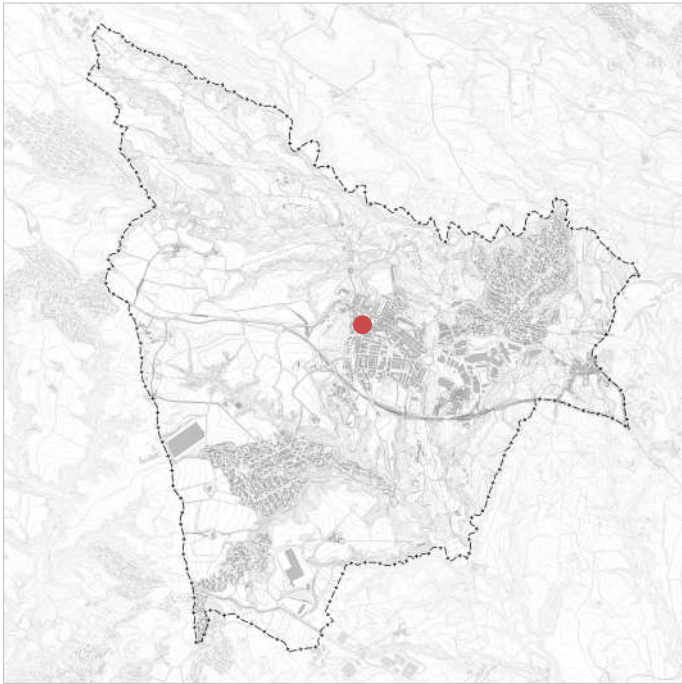
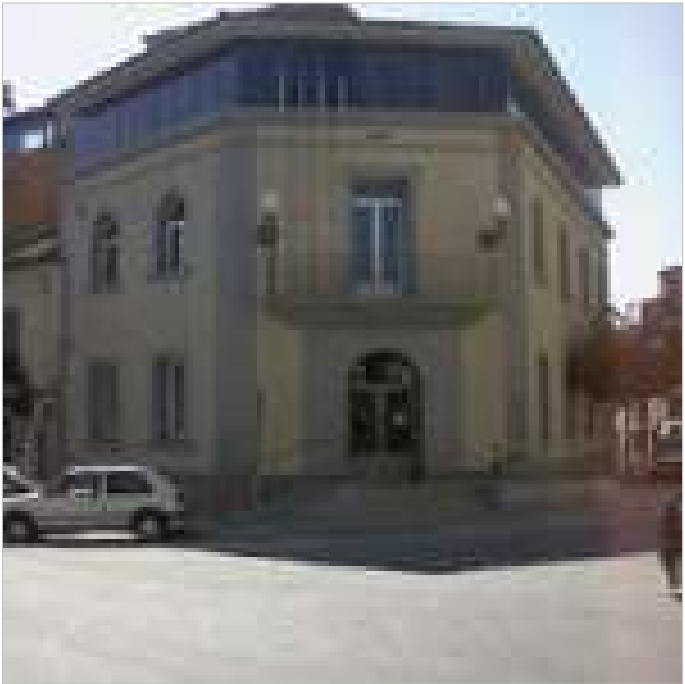
A36

Edifici de caràcter públic de gran sobrietat neoclàssica. Destaca la nitidesa de línies, amb predomini de les línies rectes i l'absència total de decoració.

Edifici de planta baixa i dos pisos, coronat per una cornisa. Les façanes laterals mantenen la composició de planta baixa amb finestres rectangulars, planta primera amb finestres en arc de mig punt, i cornisa amb finestra correguda fruit d'una actuació més recent. La façana principal, en xamfrà, conté l'accés a l'edifici per mitjà d'una obertura amb arc de mig punt, i un balcó en planta primera. La porta adovellada i a cada costat una filera de carreus de pedra que s'alça fins a trobar-se amb el frontó triangular -del qual s'ha perdut el seu contingut en relleu de pedra- que mostra l'acabament de l'edifici.

La cota de paviment de planta baixa està elevada cinc graons de la cota de la rasant de carrer.

A nivell general l'estat de conservació és bo. Els elements constructius presenten un estat de conservació bo. Estructures: bo. Revestiments: bo. Cobertes: bo.

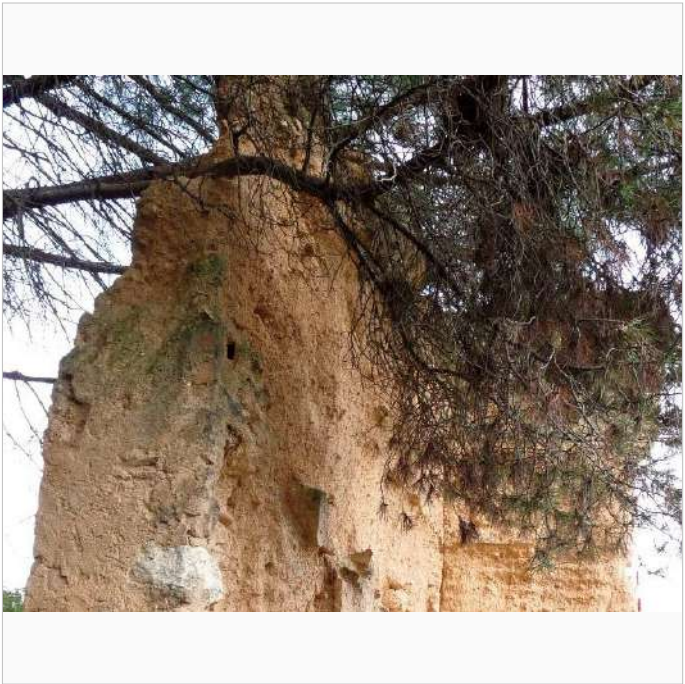
L'edifici històric està totalment destruït. No hi ha elements constructius conservats o excepció dels dos panys de paret edificats en tàpia d'argila. L'erosió provocada pels agents naturals deteriora de manera important les restes conservades.

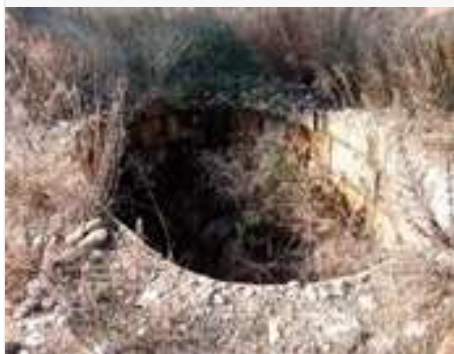
J04

Masia enderrocada que ha quedat reduïda a un munt de ruïnes formades per maons, pedra, fragments de tapia i bigues de fusta. La planta és totalment irreconeixible.

Aquest mas tenia una primera fase arquitectònica construïda amb tàpia, i una segona nau aixecada amb maons.

A nivell general l'estat de conservació de les restes és dolent. Desaparició de les poques restes arquitectòniques existents a causa dels treballs agrícoles

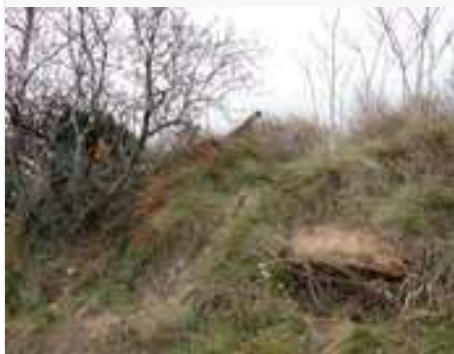
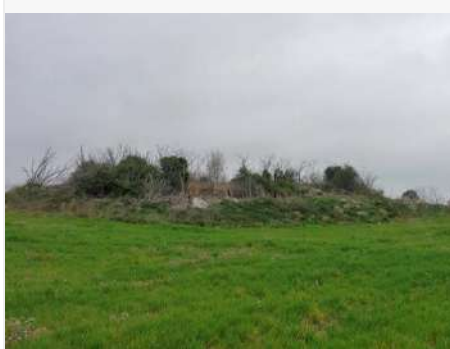
J05

D'aquest element no en queden restes visibles que indiquin la seva posició exacta. S'interpreta la seva posició a partir de la documentació medieval on se citen el castell i l'església de Sant Pere i la Santa Creu, conjuntament. Tot i així, el resultat de les campanyes arqueològiques efectuades anys enrere van posar de manifest l'existència en el subsòl d'estructures que podrien pertanyer al castell.

Actualment les restes qualificades com a "Castell de Masquefa" corresponen a uns fonaments totalment arrasats que s'adossen al cantó nord de l'Església de Sant Pere i la Santa Creu. Tot i que tradicionalment han estat considerades com vestigis del castell, fotografies dels anys '30 mostren la seva correspondència a una casa, que era ocupada pel campaner. Aquesta fou enderrocada el 1936.

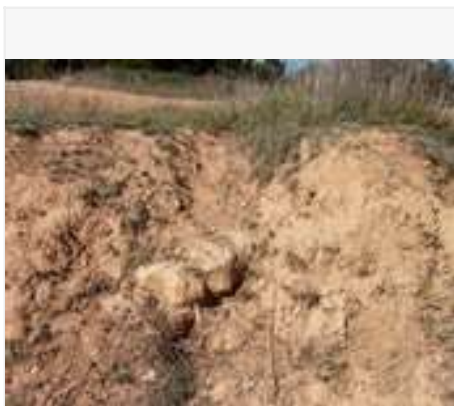
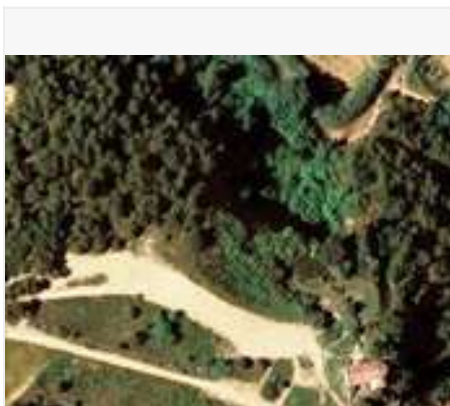
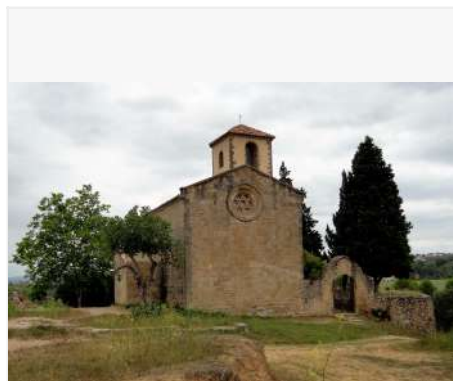
J06

Jaciment paleontològic ubicat en un nivell sorrenc, a un metre per sobre de la llera del torrent de Can Valls, coincidint amb la part final d'un meandre. Arran de la troballa d'unes restes fòssils pel Sr. Rafael Benet vei de Masquefa. El 29 de Maig de 1996 s'hi realitzà una excavació paleontològica, donant com a resultat l'extracció del paladar, tres molars i fragments d'un ullal d'un mastodont, pertanyent a l'espècie Tetralophodon longirostris.
