## **Ampliació de l'Estudi per a la Identificació de Riscos Geològics de Masquefa (Anoia).**

**Codi:** AP-0043/24

Desembre 2024

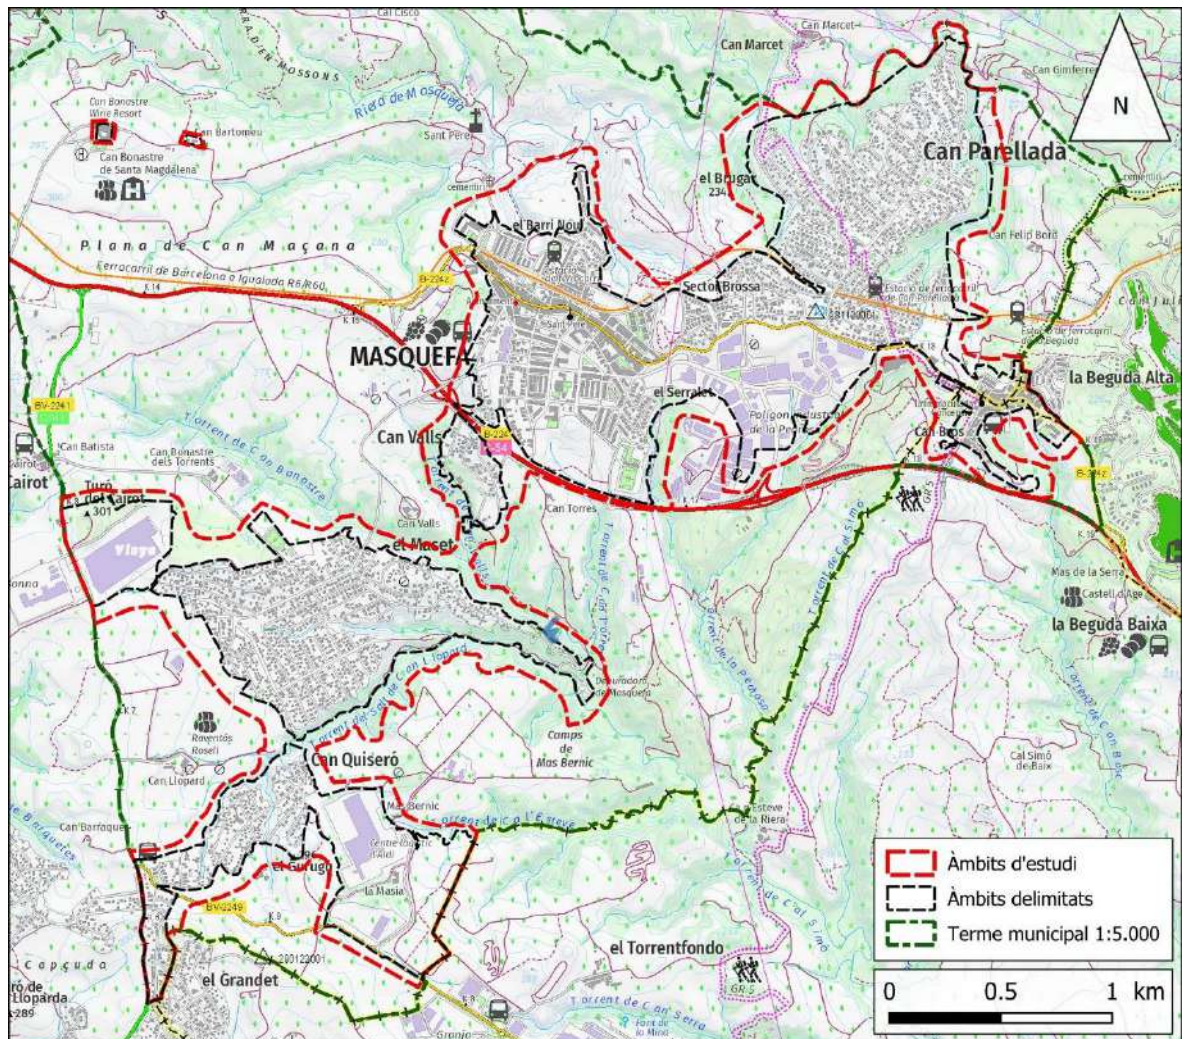
*Figura 1. Mapa dels àmbits d'estudi i del planejament vigent (MUC) de Masquefa sobre la base Topogràfica 1:25.000.*

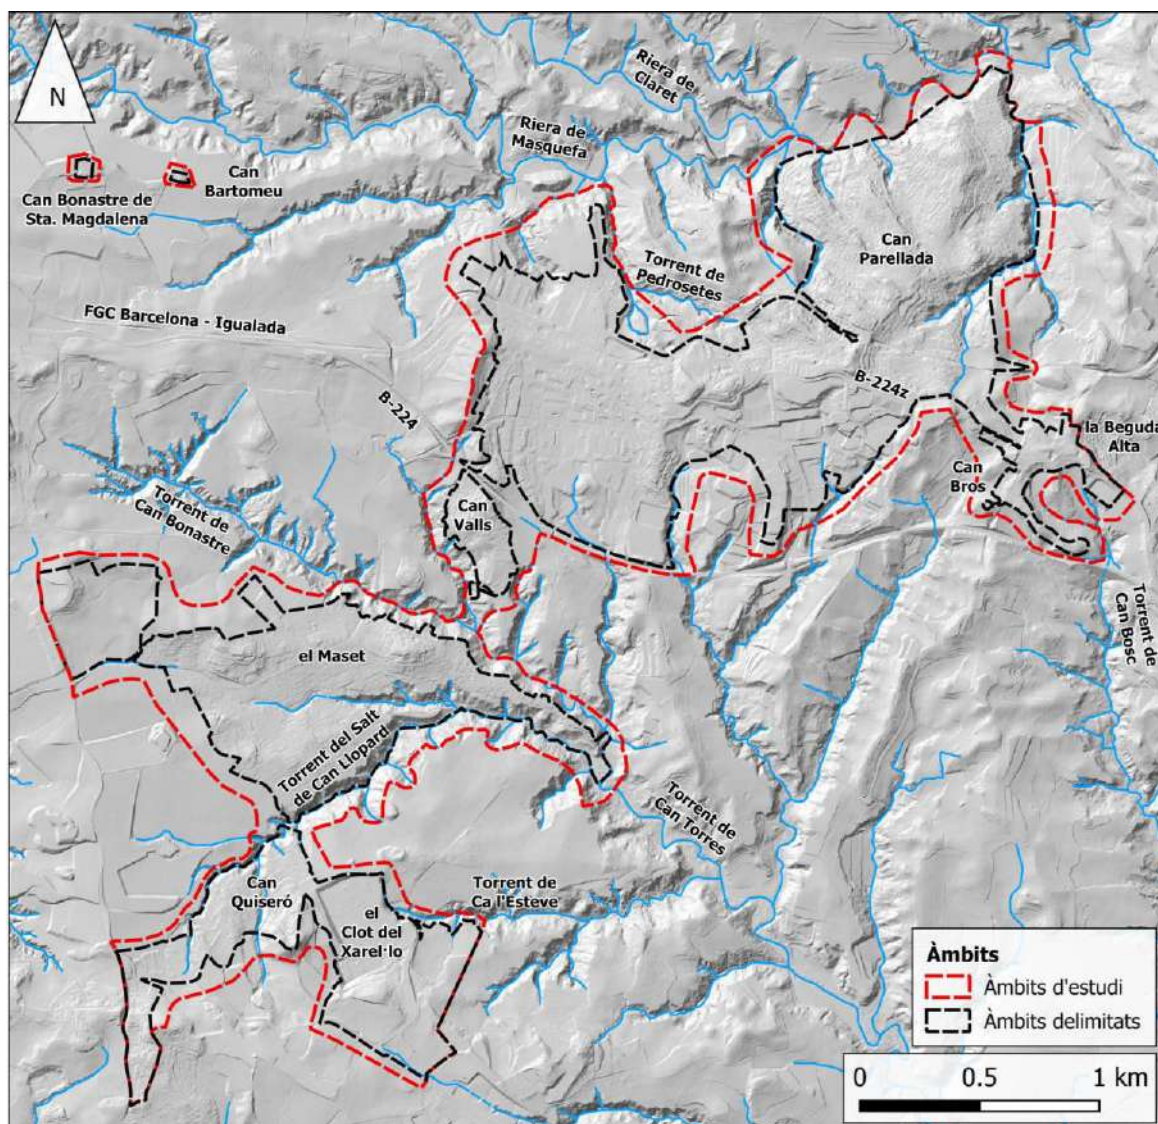
Figura 2: Model digital del terreny 2 x 2 m, on es pot apreciar la xarxa fluvial (blau), dels àmbits i entorn.

El punt més elevat en els àmbits d'estudi se situa al sud-oest, al c/ Dipòsits de Can Quiseró a una cota d'uns 320 m i el més baix, l'extrem nord-est al pas de la riera de Masquefa per Can Parellada, a una cota de més d'uns 160 m (figura 1 i figura 2).

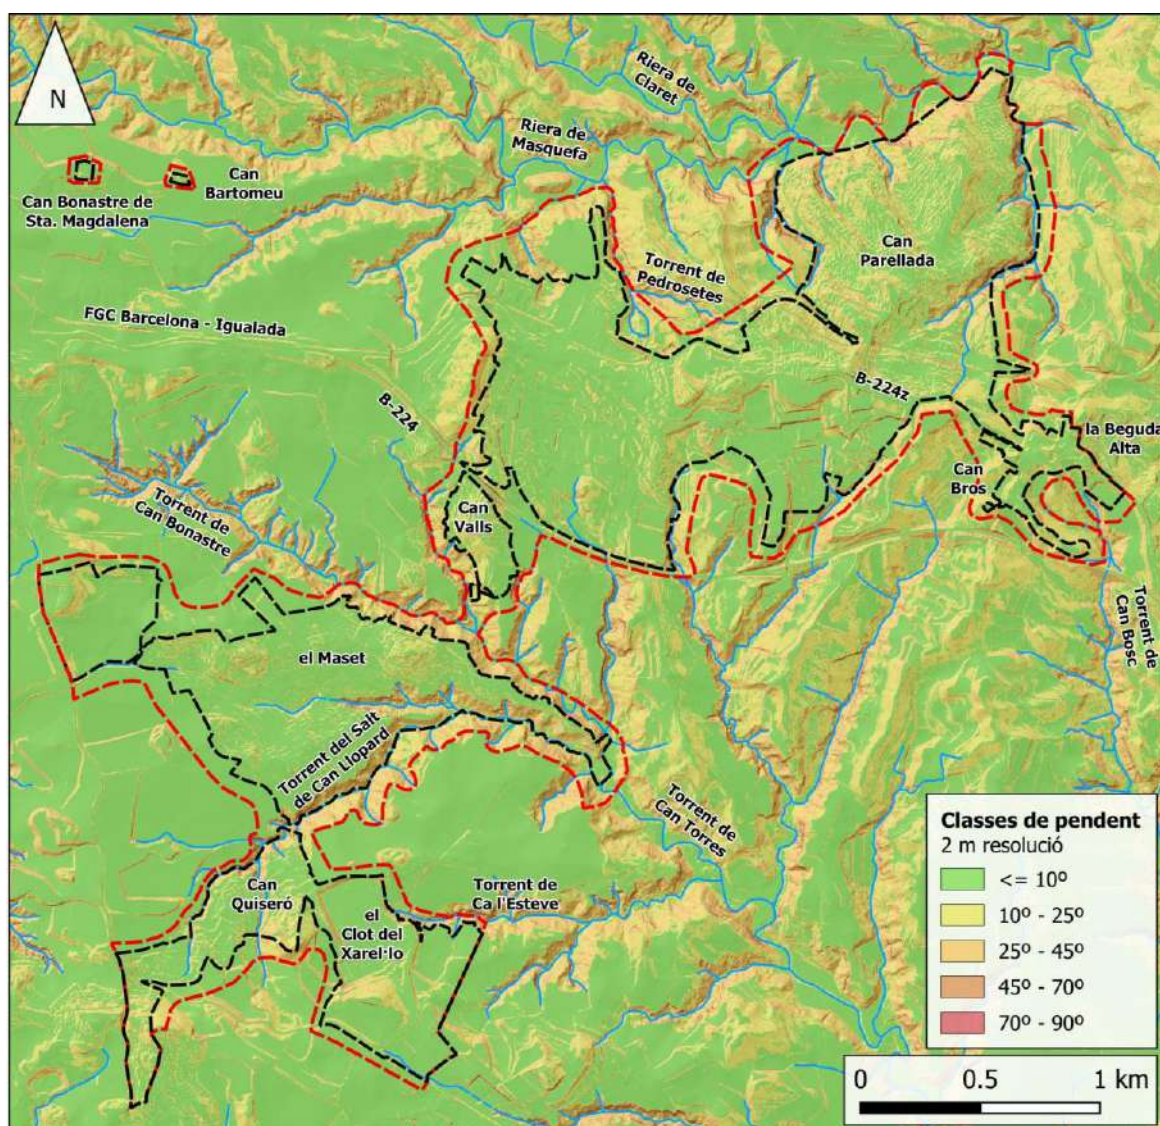
Figura 3: Mapa de pendents dels àmbits i entorn de Masquefa.

Morfològicament, Masquefa, la Pedrosa i Can Valls presenten un relleu suau inclinat cap al sud, en el qual tan sols destaca algun turó baix com el del Serralet de 304 msnm (figura 2). Els pendents més forts es localitzen al marge nord, associats als torrents de la Font del Roure o del Cementiri i un torrent afluent, i al marge sud, amb els torrents de Can Valls i de la Pedrosa. Aquests, generalment, són superiors als 20° i localment superiors als 45° (figura 3).

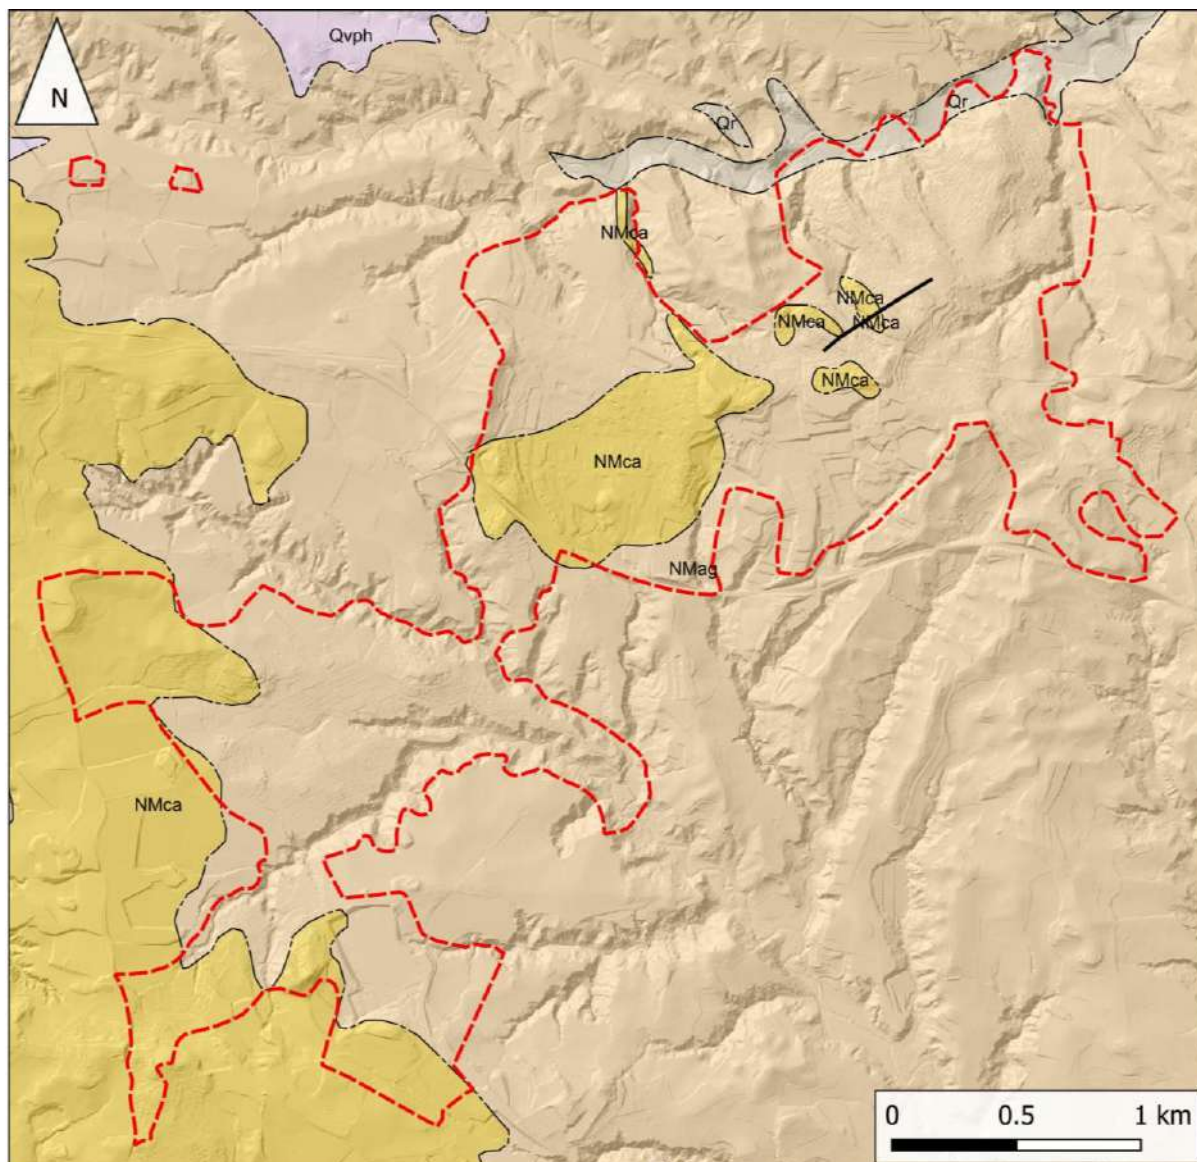
Al municipi de Masquefa el basament del període Neogen està format de base a sostre per materials sedimentaris del Miocè mitjà i superior, separades per contactes discordants (figura 4): argiles amb intercalacions generalitzades de nivells de gresos i conglomerats de tonalitats rosades (*NMag*), d'ambient sedimentari continental, perideltaic i deltaic, i del Serraval·lià-Vallesià; conglomerats de color gris amb matriu argilosa sense cimentar (*Nmca*), amb còdols predominantment calcaris i alguns pissarroso, d'ambient fluvio-torrencials, del Aragonià superior-Vallesià.

*Figura 4: Mapa geològic de Catalunya a escala 1:50.000, de l'ICGC. Els epígrafs indicats al text corresponen a aquest mapa. La línia discontinua de color vermell assenyala els àmbits d'estudi.*

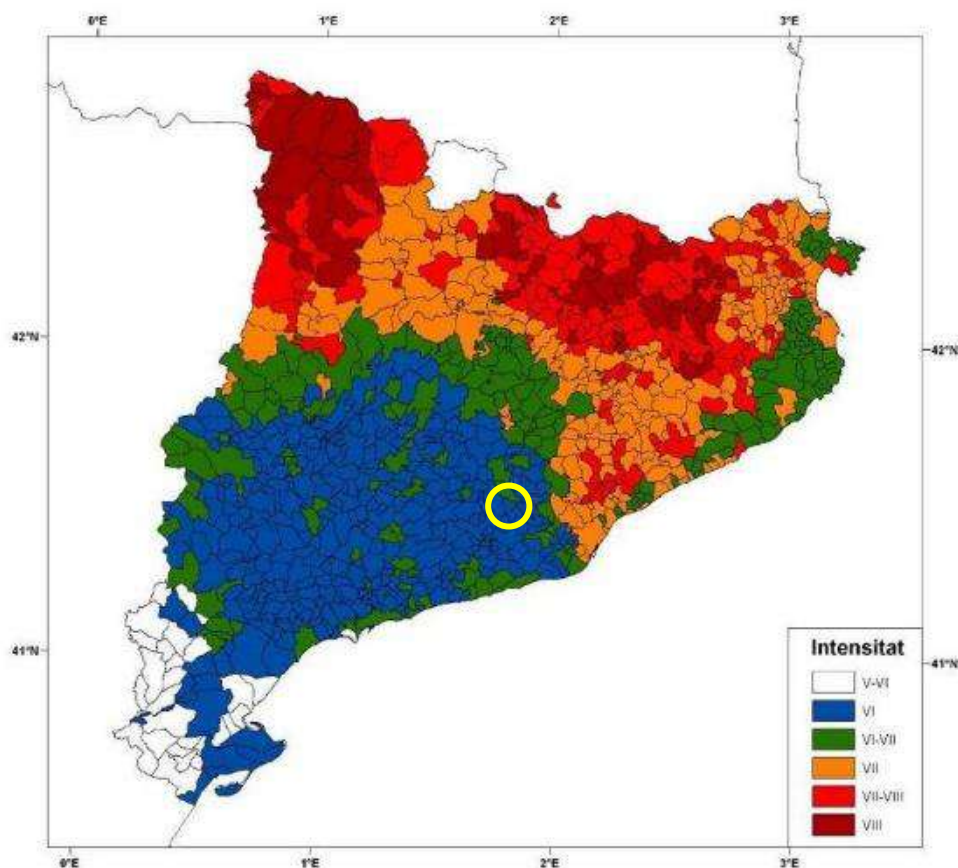
El terme municipal de Masquefa està exposat a un risc sísmic d'intensitat **VI** de l'escala de MSK, segons el Mapa de zones sísmiques considerant l'efecte del sòl, elaborat per l'Institut Cartogràfic de Catalunya (ICC) l'any 2001 (figura 5). Aquest mapa valora la perillositat sísmica a escala municipal atès l'efecte del sòl sobre el qual se situa el nucli urbà de cada municipi, segons una classificació geotècnica elaborada per l'ICGC.

Figura 5: Mapa de zones sísmiques de Catalunya considerant l'efecte del sòl (ICC, 2001). El cercle groc assenyalava el municipi de Masquefa.
